Fachhochschule Potsdam, Fachbereich Stadt | Bau | Kultur

Die Vorhalle des ehemaligen Geschäftshauses der Victoria-Versicherung in Berlin – Bestands- und Zustandserfassung und die Entwicklung eines Maßnahmenkonzeptes für die brandgeschädigte Stuckgipskassettendecke

Viera Kučera, Wintersemester 2017/18

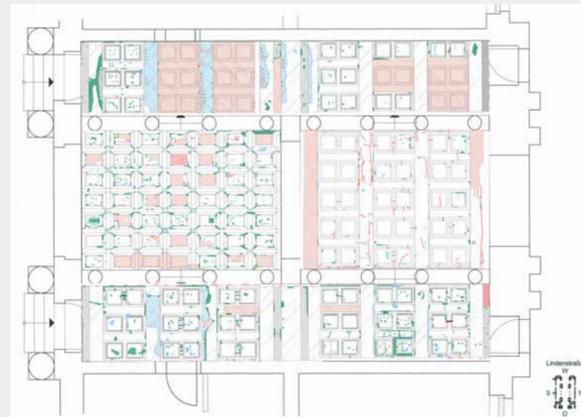
Zustandskartierung der Stuckgipskassettendecke, eingefügt Grundriss der dreischiffigen Vorhalle
