FACHHOCHSCHULE POTSDAM - STUDIENGANG KONSERVIERUNG UND RESTAURIERUNG - STUDIENRICHTUNG WANDMALEREI
 Restauratorische Untersuchungen zur Bestimmung feuchteinduzierter Schädigungen von gefassten Wandoberflächen
 Beispielhafte Untersuchungen an der Ev.-luth. St. Johannis-Kirche in Dannenberg (Elbe) mit Vergleichen zu anderen Kirchen im
 Landkreis Lüchow-Dannenberg

Anne Merete Gierow, Bachelorthesis, WiSe 2019/20

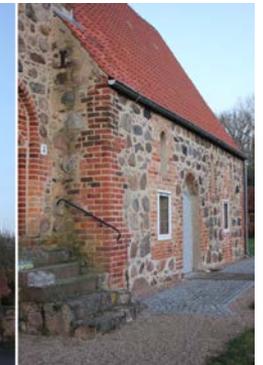
St. Johannis in Dannenberg, Ursprung im 14. Jhd.. Westturm 1458 angebaut. Der ursprünglich polygonale Ostchor stürzte 1812 ein und wurde rechteckig neu aufgebaut. Schäden durch Salzausblühungen (Materialunverträglichkeiten Gips und Zement) vor allem in der Süd-West-Ecke.

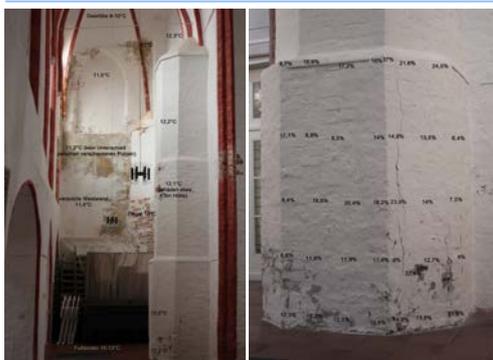
Maria-Magdalena-Kapelle Luckau, Ansicht von Südwesten, gotischer Feldsteinbau. Salzausblühungen in der Süd-West-Ecke des Innenraums.

Darstellung der Ergebnisse der Infrarotthermografie in der Süd-West-Ecke (links). Zu erkennen ist auch die Nutzung dieser Ecke als Stuhlzimmer mit vorgehängtem Stoff. Messergebnisse der Materialfeuchtesonde am südlichen Turmpfeiler (rechts). Bei Baustoffen wird von einem Basiswert von 2,5% ausgegangen. Auffällig sind höhere Werte entlang von Rissen oder Kanten.

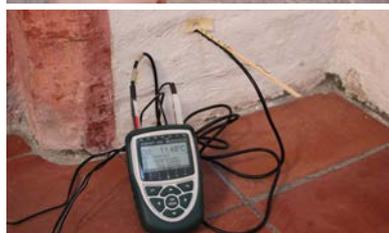
- Höhere Feuchtigkeitswerte im bodennahen Bereich - Hinweis auf kapillar aufsteigende Grundfeuchte
- Sekundäre Feuchtigkeit durch hygroskopische Salze, die auch in höheren Bereichen auftaucht
- Salzionen stammen hauptsächlich aus den Baumaterialien, die in vergangenen Maßnahmen und Umbauten eingebracht wurden. Zementschlämme trifft auf bauzeitlichen gipshaltigen Fugenmörtel
- Die häufigen großen Wechsel der Temperatur und rH während Heizphasen führen zu Phasenwechseln der Salze, welche mit Volumenvergrößerungen verbunden sind und schädlich wirken
- Die hohe relative Luftfeuchtigkeit in Luckau führt vergleichsweise zu wenigen Schädigungen, da sie sehr stabil ist; geringfügige Wechsel der rH im Jahresverlauf

Messung der Oberflächenfeuchtigkeit (oben) und der relativen Luftfeuchtigkeit in den Bohrlöchern (unten).

Auf Grundlage der Untersuchungsergebnisse konnten der Kirchengemeinde Dannenberg Empfehlungen bezüglich der Nutzung der Süd-West-Ecke, der Messfühler für Klimamessungen und der feuchtegesteuerten Heizung ausgesprochen werden. Damit Salzreduzierungsmaßnahmen erfolgreich sein können, muss der Nachschub der Ionen aus den Baumaterialien gestoppt werden. In Freilegungsproben sollte die Zementschlämme im Sockelbereich abgetragen werden. Anschließend können Kompressenverfahren zur Salzreduzierung getestet werden. Die Konzeption eines Konservierungskonzeptes steht also noch aus.
