# Bestands- & Zustandserfassung des Epitaphs Schönbeck mit den Schwerpunkten der Befestigungskonstruktion, des Gesteinsmaterials und der polychromen Fassung

## - Entwicklung eines Maßnahmenkonzeptes zur Restaurierung & Konservierung -

Autorin: Almuth Escher | Erstprüferin: Prof. Dr. Jeannine Meinhardt (Fachhochschule Potsdam) | Zweitprüfer: Dipl.Rest. Karsten Böhm (Landesamt für Denkmalpflege Sachsen - Anhalt)

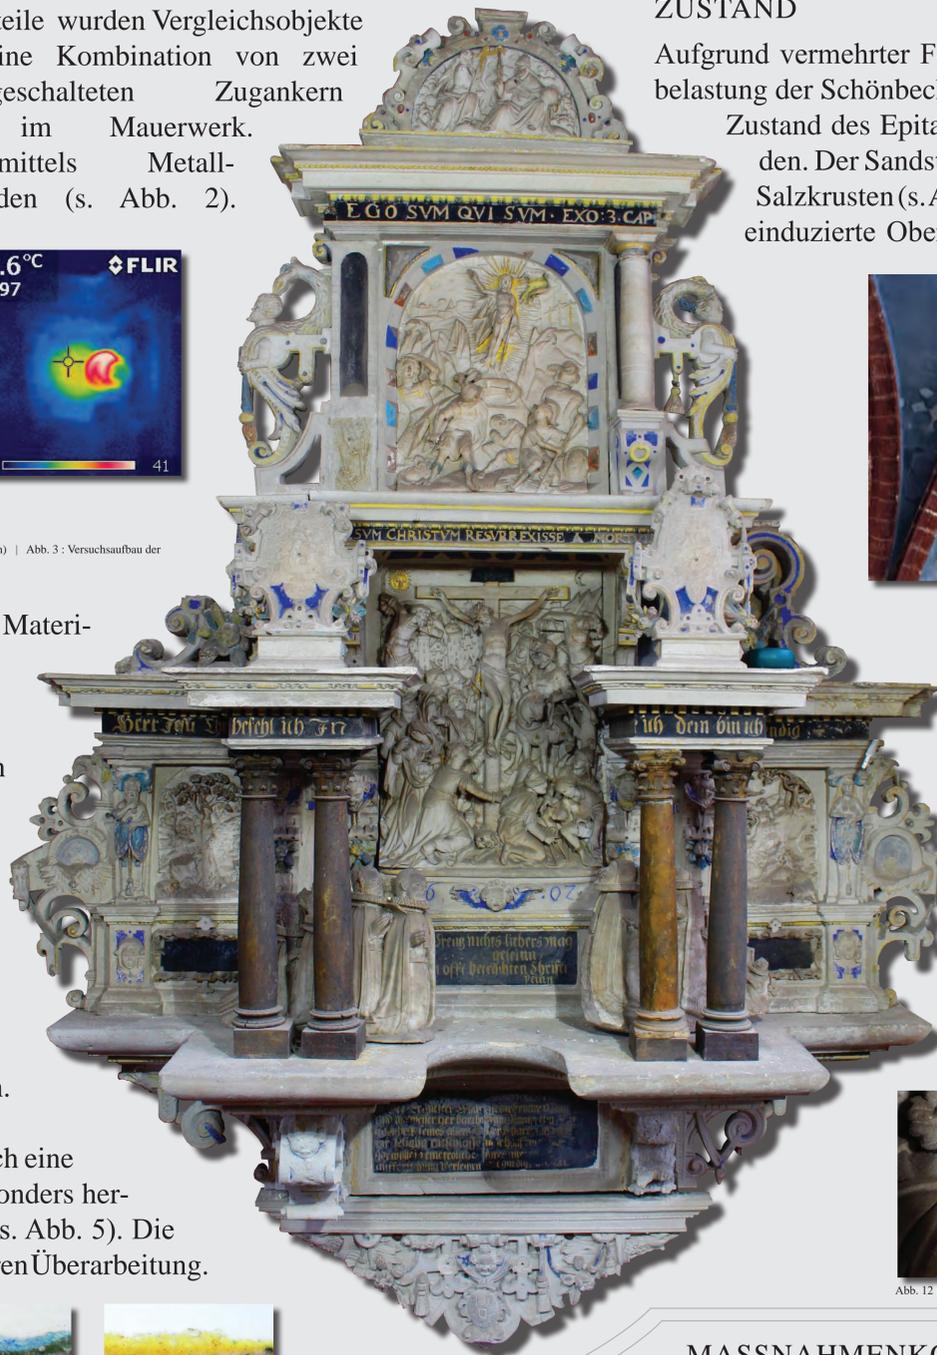
Das Epitaph Schönbeck besitzt nachweislich eine aufwendige, polychrome Erstfassung. Besonders hervorstechend sind die Blattmetallaufgaben (s. Abb. 5). Die heutige Sichtfassung stammt aus einer späteren Überarbeitung.

Abb. 5 : Mikroskopieaufnahme einer losen Probe der Originalvergoldung | Abb. 6 : Querschnitt des Schichtenaufbaus einer grün gelbten Ölsilberung | Abb. 7 : Querschnitt einer mit hellblau überfassten und grün gelbten Originalversilberung | Abb. 8 : Querschnitt der gelben Zweitfassung | Abb. 9 : Epitaph Schönbeck (mittige Darstellung)

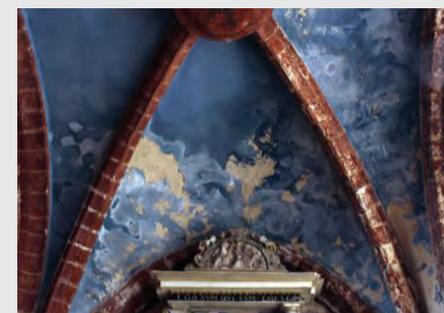
Aufgrund vermehrter Feuchteinträge und der offensichtlichen Salzbelastung der Schönbeck'schen Seitenkapelle (s. Abb. 10), konnte der Zustand des Epitaphs als behandlungsbedürftig eingestuft werden. Der Sandstein zeigt eine hohe Salzbelastung in Form von Salzkrusten (s. Abb. 11), während der Alabaster deutlich feuchteinduzierte Oberflächenveränderungen aufweist (s. Abb. 12).

Abb. 10 : Feuchte- & Salzränder im Gewölbe der Seitenkapelle | Abb. 11 : rechter Konsolstein mit Salzkrusten

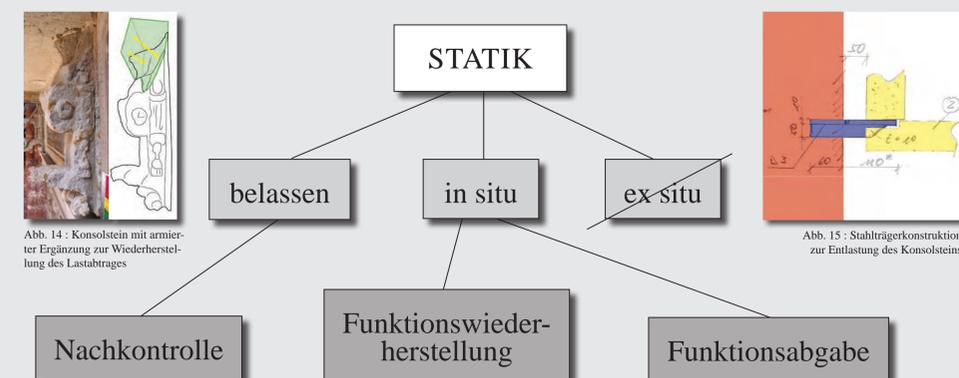
Abb. 14 : Konsolstein mit armerter Ergänzung zur Wiederherstellung des Lastabtrages

In Folge der voran gestellten Untersuchungen wird ein **einjähriges Monitoring** empfohlen. Anhand der Ergebnisse kann das Ausmaß des möglichen Eingriffs in das Objekt abgeschätzt werden. Dieser sollte aufgrund der hohen Wertigkeit des Epitaphs so gering wie möglich gewählt werden. Die Hauptaugenmerke liegen dabei auf der Statik und der Salzproblematik.
