# Die illusionistische Raumgestaltung im 1. OG der Lindenstraße 42 in Potsdam

Eine restauratorische Untersuchung zu Bestand und Zustand mit Schwerpunkten zu Motiven, Herkunft und Bezügen sowie Konzept zur Präsentation und Umgang mit vorhandenen Retuschen

Masterthesis Sommersemester 2021

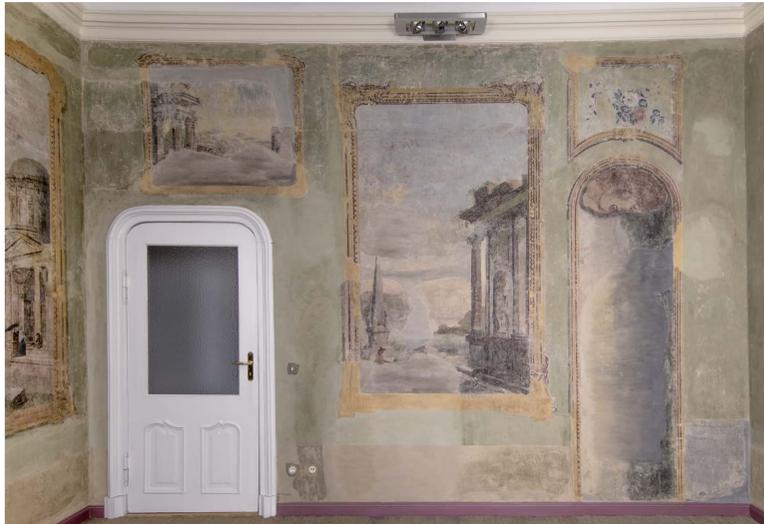
Raumgestaltung mit Gesamtansicht der Ostwand und angrenzender Nordwand (links). Dargestellt sind mehrere großformatige Landschaftsmalereien und Supraporten mit illusionistischen Gemälderahmen sowie eine Blütengirlande über einer illusionistischen Nische.  
Quelle: Untere Denkmalschutzbehörde Potsdam, 2014.

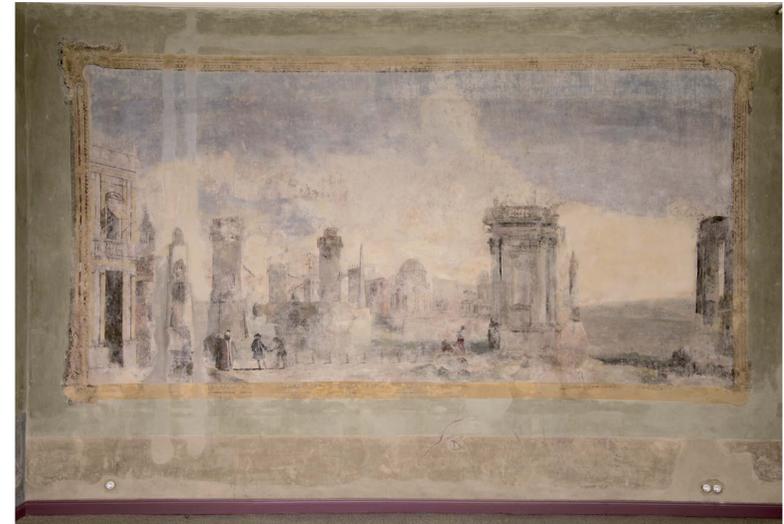
Raumgestaltung mit Gesamtansicht der Südwand. Dargestellt ist eine wandfüllende Darstellung mit illusionistischen Gemälderahmen. Das „Gemälde“ beinhaltet eine Hafenszenarie mit städtischer Bebauung, Schiffen, ruinösen Tempelarchitekturen und Staffagefiguren.  
Quelle: Untere Denkmalschutzbehörde Potsdam, 2014.

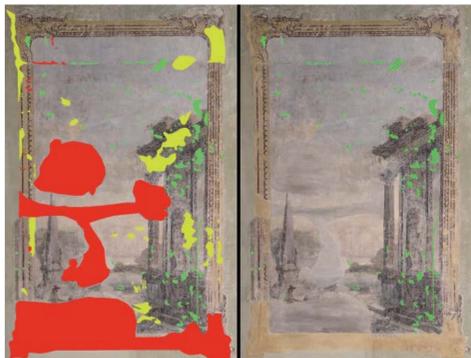
Ampelssystem zur Bewertung der Altretuschen:

Die Bewertungskriterien belaufen sich auf die Technik der Retusche, die Farbwahl der Retusche, sowie die generelle optische Störung, die diese Retusche auf die Gesamtdarstellung ausübt. Fallen alle Kriterien zusammen, wurde dieser Bereich auf den Kartierungen rot markiert, wie auf der linken Abbildung zu sehen ist.

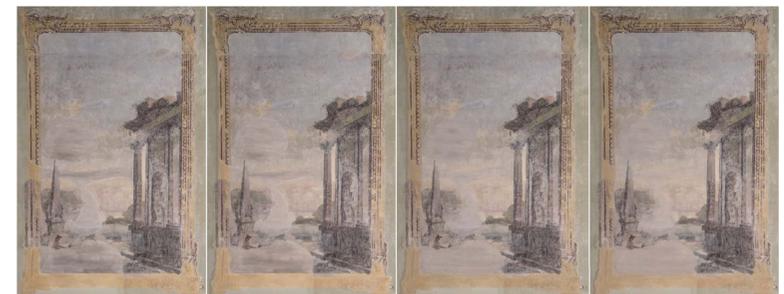
Beispielhafte, digitale Retuschevariante - ganz links zeigt sich der Originalbestand. Versucht wurde eine langsame Aufhellung und farbliche Annäherung an die Umgebungsfarbtöne, ohne dabei Fehlbereiche zu rekonstruieren.

Anhand digitaler Methoden wurden Möglichkeiten zur Überarbeitung der Altretuschen visualisiert. Hieraus entwickelten sich Methoden für Probeflächen in situ. Als Materialien wurden Talkumpuder zur flächigen Aufhellung sowie Aquarellfarben in Form von Punktretuschen für die Fondtöne und zum partiellen Ausbessern von Randbereichen erprobt. Für das farbliche Eintönen stellten sich Silikatkreiden als geeignet heraus.

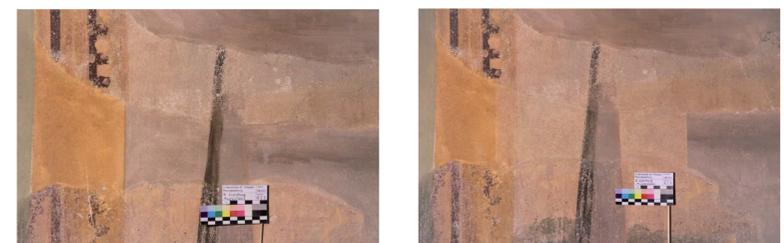
Probefläche vor Ort, vorher (links) und nachher (rechts). Ausgeführt wurde die Retusche mit Silikatkreiden zum farblichen Anpassen sowie Talkumpuder zum Aufhellen von verdunkelten Bereichen. Die digitale Retusche diente hierbei als Stütze zur Umsetzung und Planung der Probeflächen.

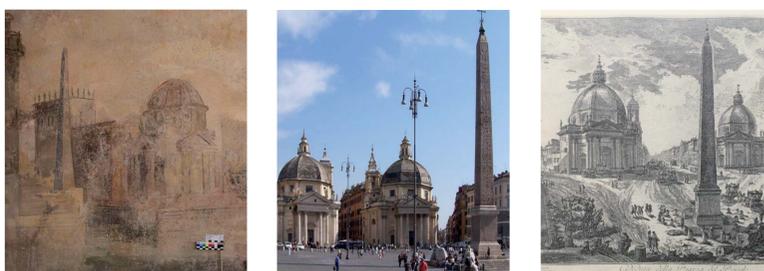
Vergleich eines Bildausschnittes der Malerei an der Südwand mit möglichen realen Bauwerken und einem Kupferstich als Vorlage. Links: Obelisk und Kuppelbau mit Tympanonportal, dazwischen vermutlich Kanäle. Mitte: Piazza del Popolo mit den Zwillingstürmen und Obelisk in Rom. Quelle: Werner 2007. Rechts: Kupferstich (Ausschnitt) von Giovanni Battista Piranesi aus der Reihe „Vedute di Roma“ mit der Ansicht der Piazza del Popolo. Quelle: Ficacci 2000, S. 689.

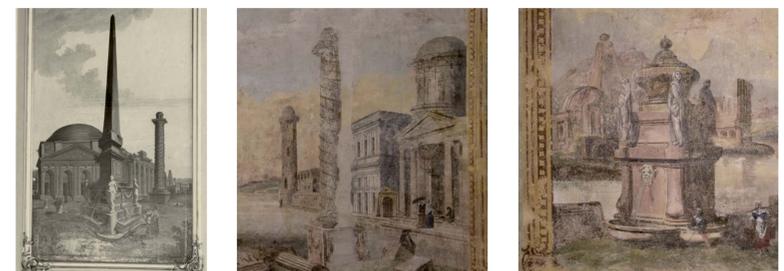
Vergleich von Bildausschnitten der Malerei im Ermelerhaus und der Raumgestaltung in der Lindenstraße. Links: Ausschnitt des mittleren Bildfeldes der Nordwand, Platz mit Obelisk, Kuppelbau und gedrehter Säule. Quelle: Stiftung Stadtmuseum Berlin 2021. Mitte: Uferlandschaft mit gedrehter Säule im Vordergrund. Rechts: Uferlandschaft mit Brunnenanlage und Skulpturen im Vordergrund, Kuppelbau und Pyramide im Hintergrund.
