Bauforschung – Restaurierung

Thema: Evaluation von Konservierungsmaterialien auf Polymerbasis

Studentin: Dipl.-Rest. Sandra Schorbach

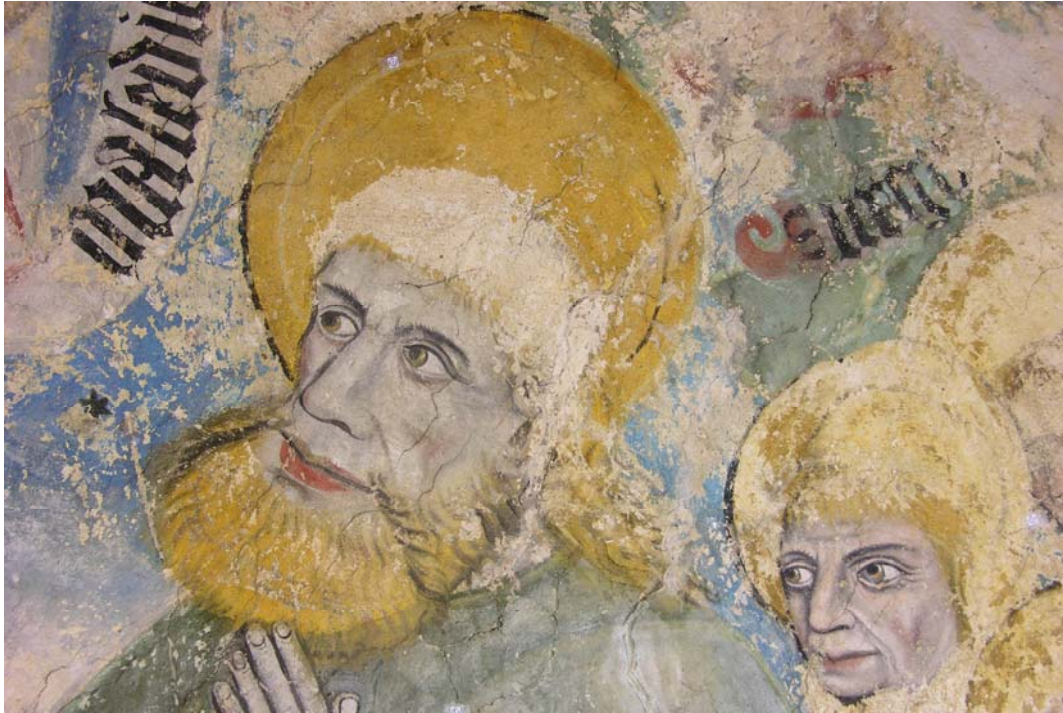
Abb.1: Detail der Wandmalerei in St. Pankratius, Hamersleben.

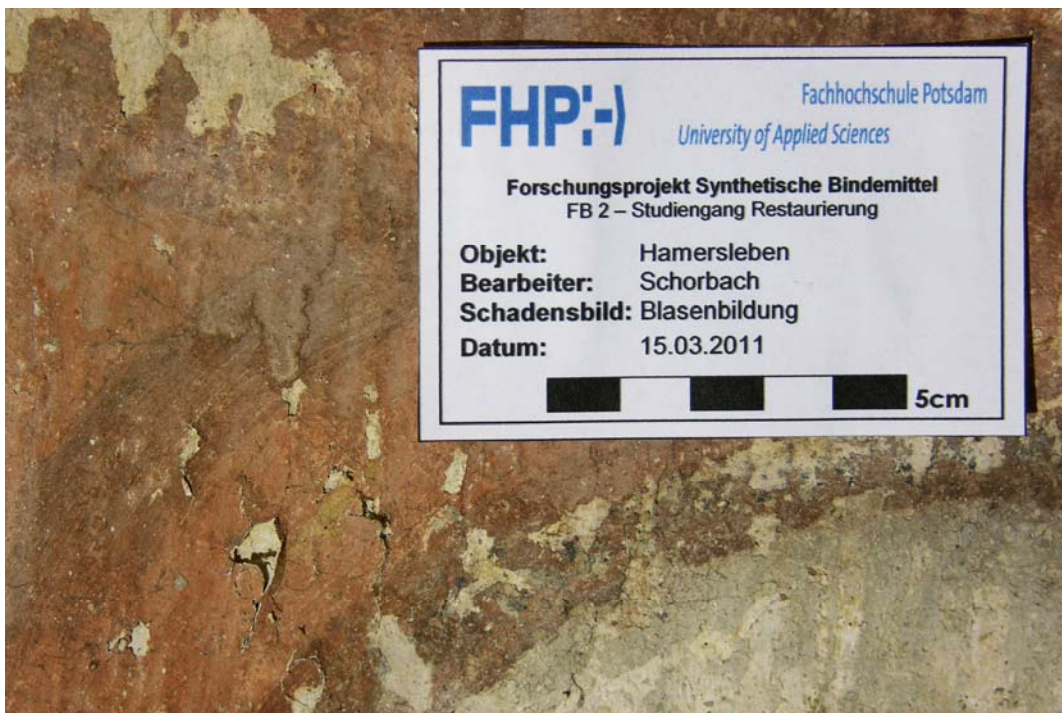
Bei einem dieser ausgewählten Objekte handelt es sich um eine spätgotische Wandmalerei in der Kath. Pfarr- und Stiftskirche St. Pankratius in Hamersleben. Große Bereiche der Malerei weisen heute erhebliche Schäden auf. Die Schadensbilder reichen von Salzausblühungen und Blasenbildung bis hin zum Totalverlust der Malschicht. Eine Restaurierungskampagne in den 1970er Jahren, bei der die Wandmalerei mit Acrylaten und Polyvinylacetat gefestigt und überzogen wurde, hat die Schadensprozesse vermutlich deutlich vorangetrieben.

Abb.2: Blasenbildung als Schadensbild an der Wandmalerei in Hamersleben.

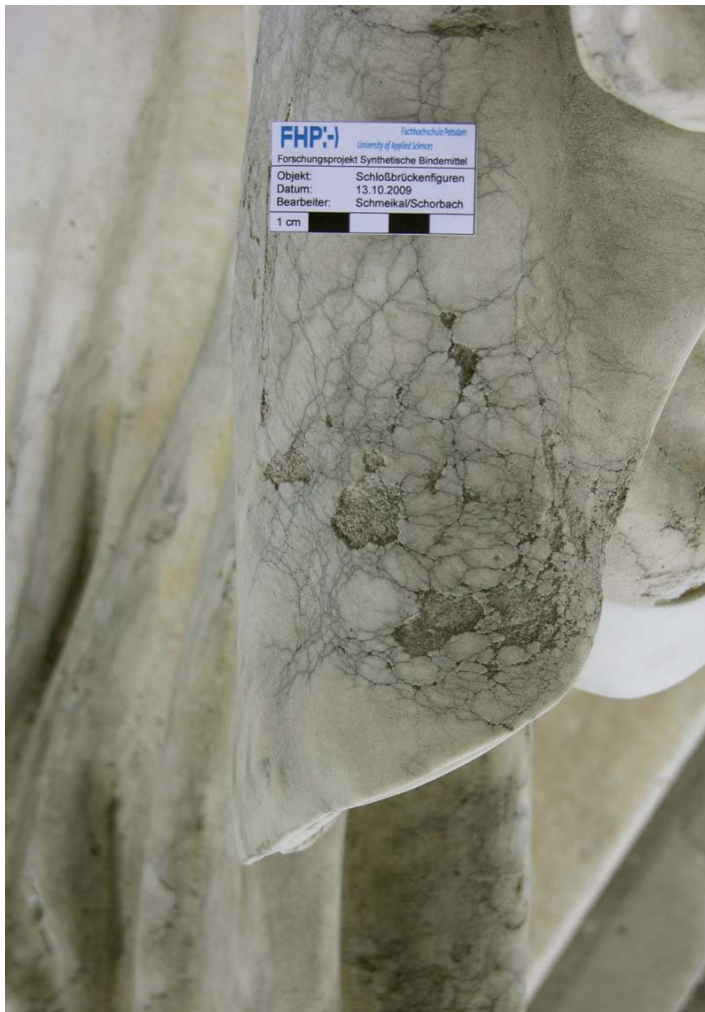
Ein weiteres Objektbeispiel ist die Berliner Schlossbrückenfigur Nr. 4, "Nike schmückt den jungen Sieger mit einem Eichenkranz" von Friedrich Drake. An den insgesamt acht Marmorskulpturen wurden seit ihrer Aufstellung etliche Kunststoffe zu Festigungs- und Ergänzungszwecken eingesetzt. Heute weisen die Figuren, aber vor allem die Figur Nr. 4, zahlreiche Schäden am Gestein und den Ergänzungen auf. Neben schwarzen Krusten und

starken Verschmutzungen sind Verfärbungen, angewitterte Oberflächen und eine krakeleeartige Rissbildung zu nennen.

Abb.3: Detail der Schlossbrückenfigur Nr.4: Krakeleeartige Rissbildung.
