# Edelputze und Steinputze

Materialfarbige Gestaltungen an Putzfassaden des 19. und 20. Jahrhunderts  
mit farbigem Trockenmörtel – Entwicklung wirtschaftlicher und  
substanzschonender Erhaltungstechnologien

Abschlussbericht

Projekt-Nr. Az 26503-45

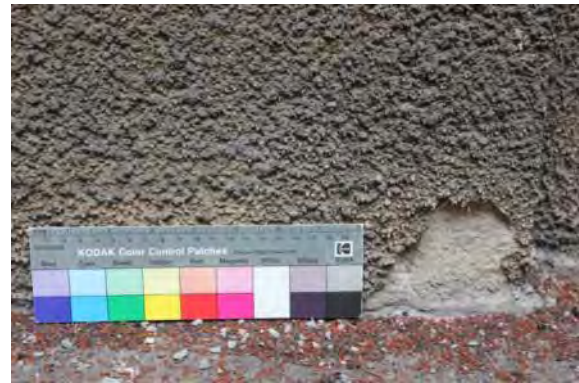
Abb. 91: Gipsbelastung führte teils zur Schollenbildung und zum partiellen Totalverlust. Wohnhaus im Dinkelsbühler Steig 6 in Berlin Fronau (→ siehe auch Kapitel Reinigung).

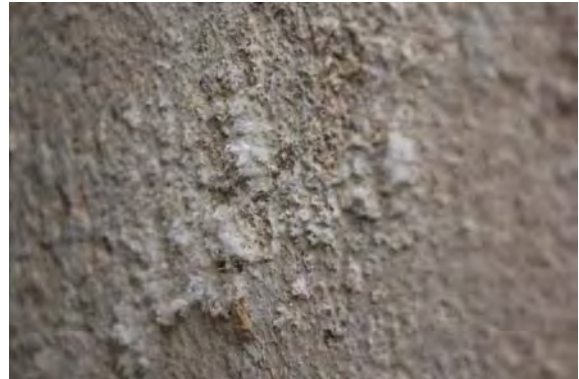
Abb. 95: Salzausblühungen an der Dorfkirche in Kroppen.

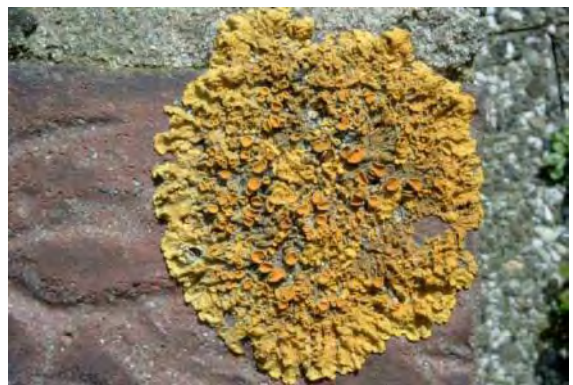
Abb. 99: Flechtenbewuchs an Ziegelmauerwerk.

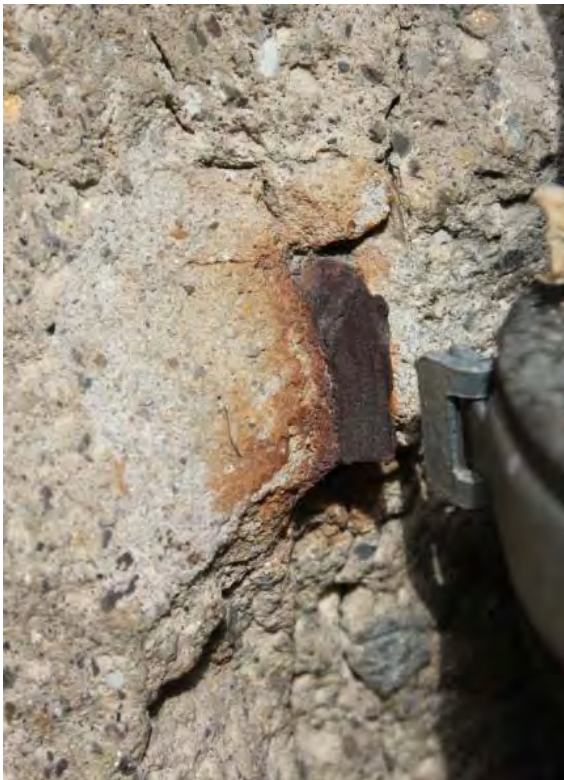
Abb. 104: Absprengungen und Verfärbung durch Metallkorrosion, Villa Baurat Walter. (Obj.-Nr.: 2506).

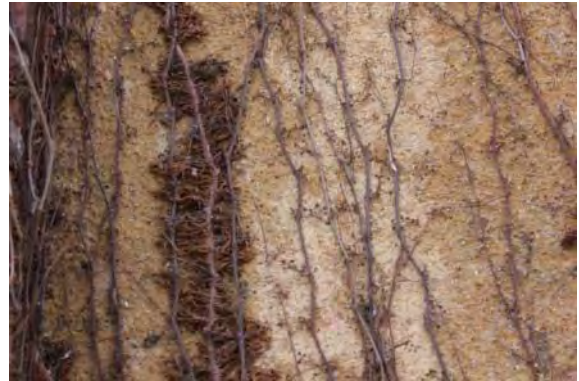
Abb. 105: Absanden und oberflächliche Entfestigung des Putzes, Miningstraße, Hufeisensiedlung (Objekt-Nr.:1200).

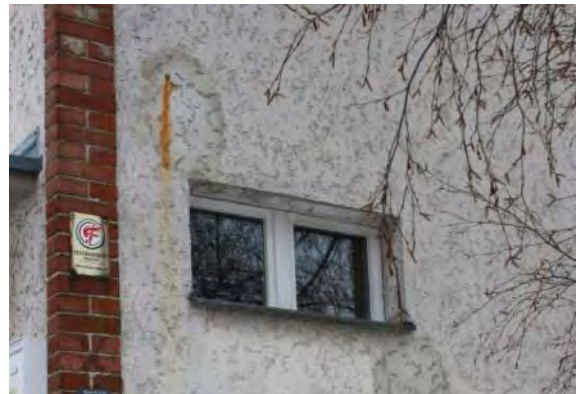
Abb. 107: Verfärbungen durch Metallkorrosion an einer Putzergänzung in Form einer Ablaufspur, Dörläuchtingstraße, Hufeisensiedlung (Objekt-Nr.:1200).

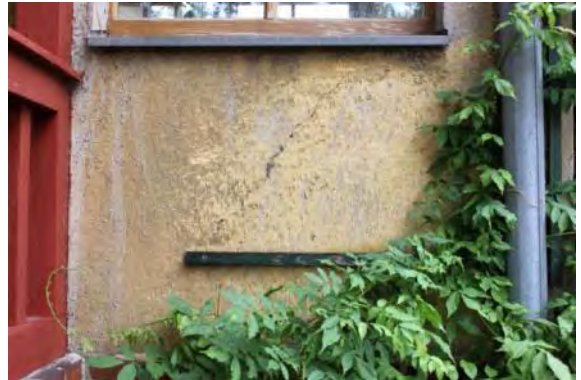
Abb. 109: Partielles Absanden am Haus Schöneiche (Objekt-Nr.: 2590), was teils bis zum Verlust zum Oberputz führte.

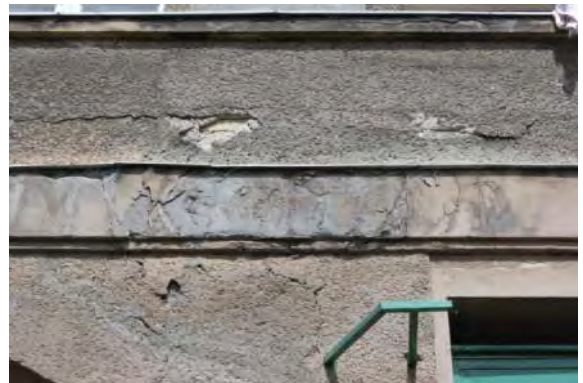
Abb. 122: Rissbildung, Schalenbildung und Teilverlust an der Fassade des Feuerwehrdepots in der Rathausstraße (Objekt-Nr.: 6104).

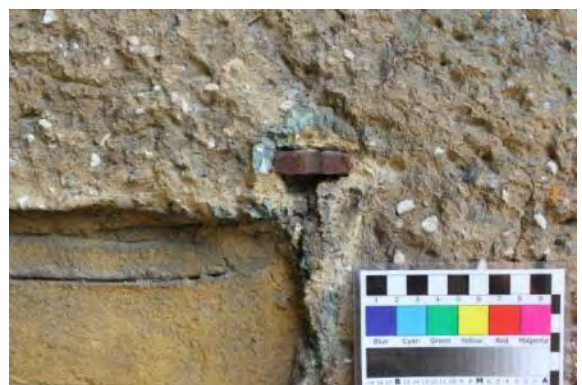
Abb. 124: Rissbildung bis hin zur Absprengung ganzer Putzschollen durch Metallkorrosion an der Kirche in der Baumschulenstraße (Objekt-Nr.: 4311).

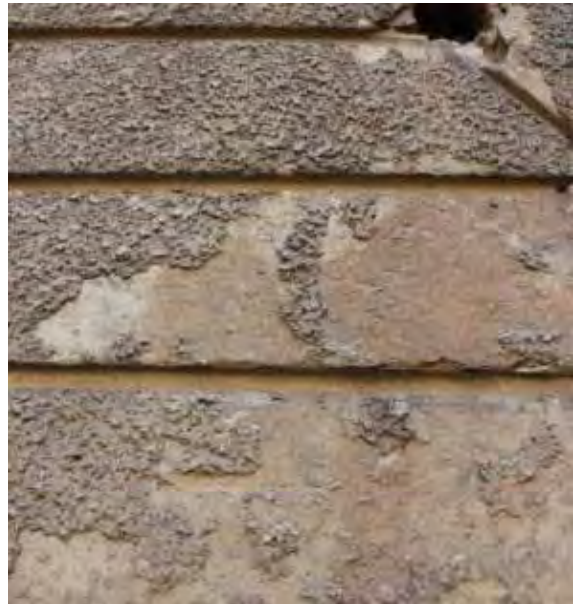
Abb. 134: Fehlstellen legen den darunter liegenden Putzbestand frei. Rathaus Potsdam (Objekt-Nr.: 4212).

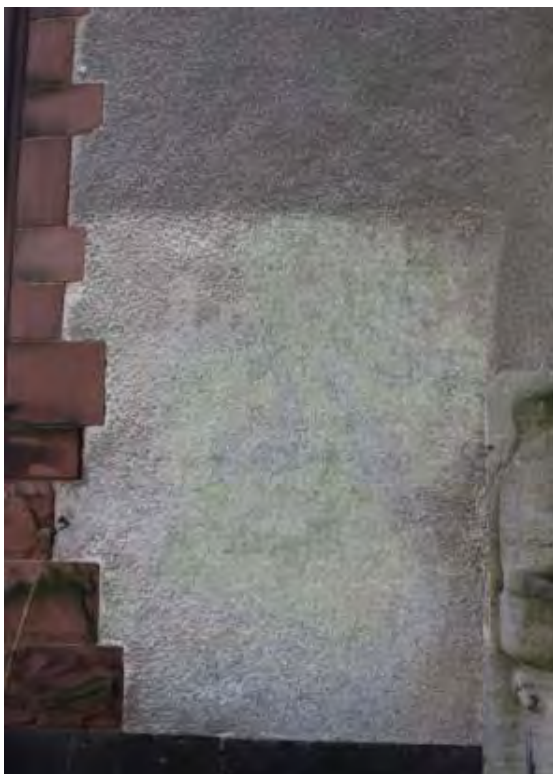
Abb. 137: Partielle Überfassung an der Johann-Peter-Hebel-Grundschule & Cäcilien-Grundschule (Objekt-Nr.: 4302).

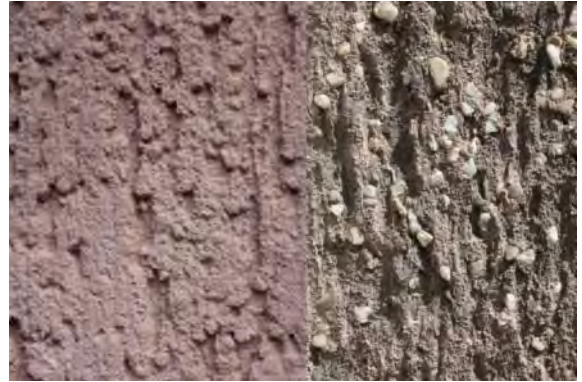
Abb. 142: Vergleich des Putzbestandes des Wohnhausblocks in der General-Barby-Straße (Objekt-Nr.: 2108) mit und ohne Fassung.

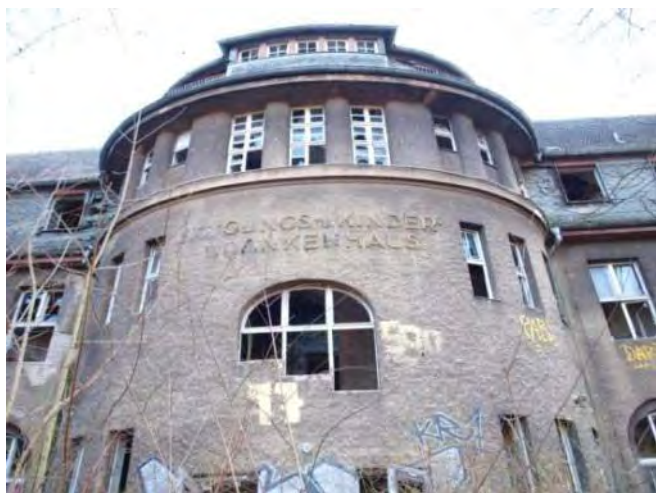
Abb. 150: Das Säuglingskrankenhaus in der Hansastrasse zeigt ein umfangreiches Spektrum an Schadensbildern am Putzbestand. Zu erkennen sind beispielsweise Verschwärzungen, Fehlstellen, Absandende Bereiche und Graffiti

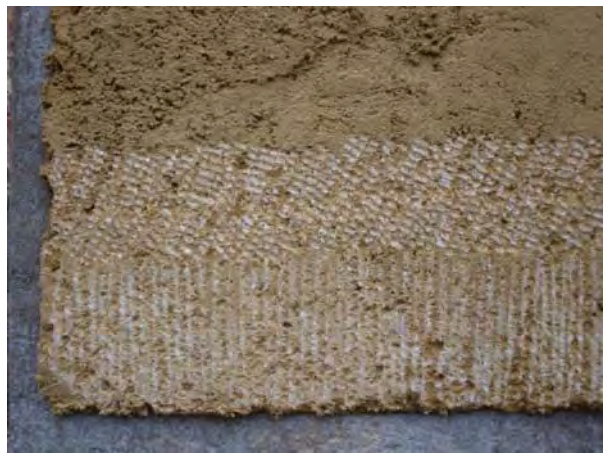
Abb. 166: Steinmetzmäßig bearbeitete Probefläche der Steinputz- Baustellenmischung rechts gelber Granit mit Grauzement (Nr. 17)

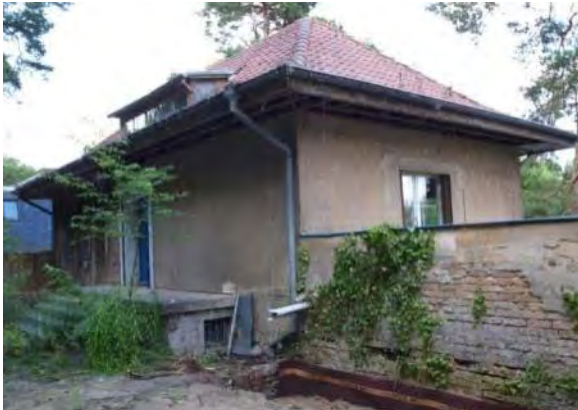
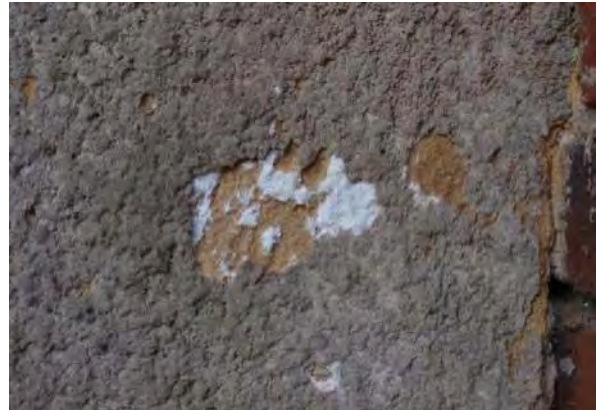
| <b>Bemerkung:</b> | Starke Schäden bis Putzverlust durch Salzbelastungen und Durchfeuchtung. Ausbesserungen mit Zementputz. Teilweise überfasster Originalputz durch einen Zementspritzbewurf; hierdurch Rissbildungen an der Fassade. 2010-11 saniert, seitdem Teile des bauzeitlichen Putzes noch vorhanden, jedoch nicht mehr sichtbar |

Abb. 239: Landhaus Abraham, Straßen- und Terrassenfassade und Detail überspritzter Originalputz, vor Sanierung 2010

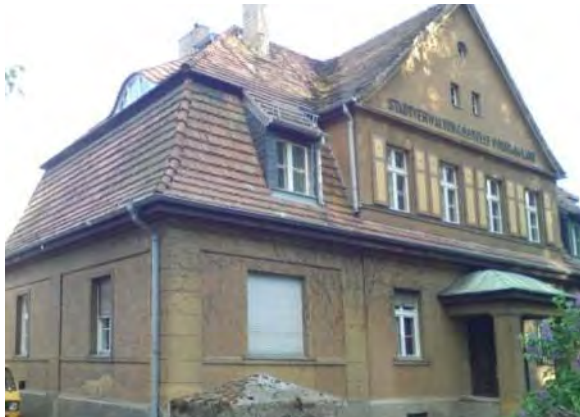
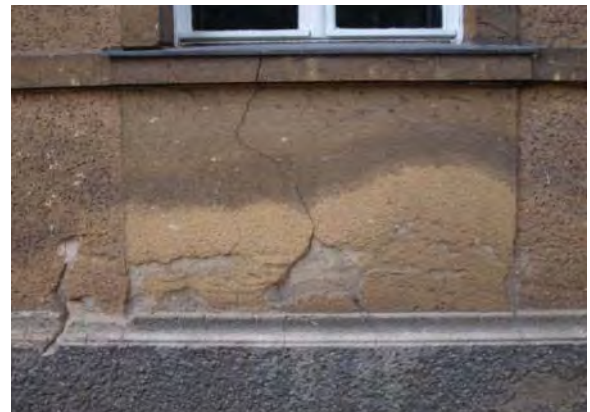
| <b>Bemerkung:</b> | Edelputz, teilweise stark zurückgewittert bis Totalverlust des Unter- und Oberputzes, Rissbildung, sonst stabil, nicht sandend. |

Abb. 243: Wohnhaus Potsdam, Straßenansicht Amundsenstraße 38 und Detail Hofseite

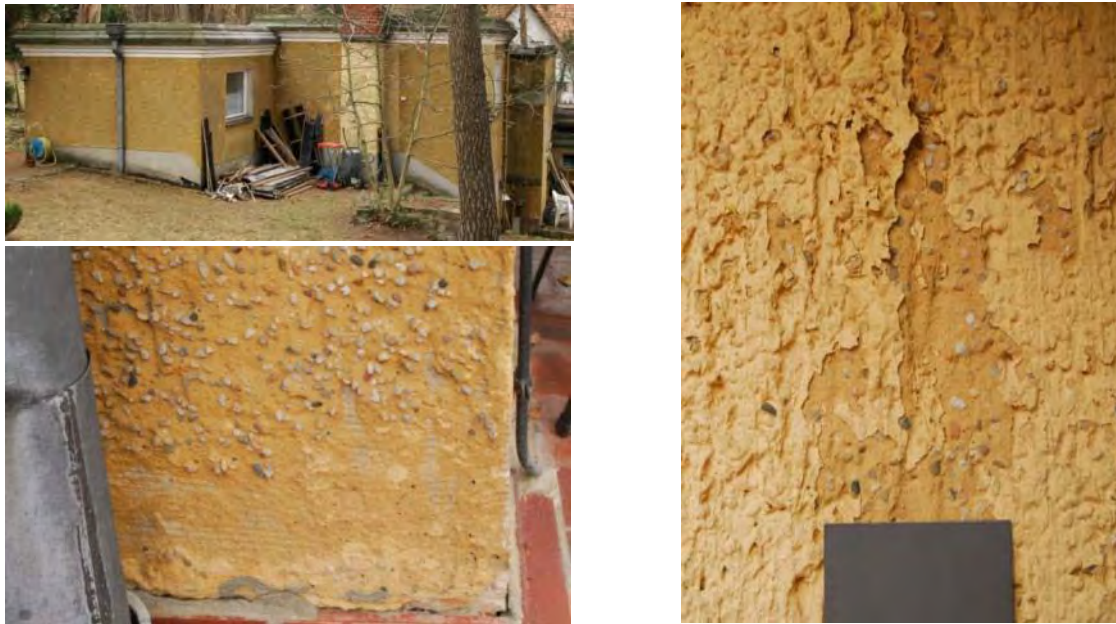
| <b>Bemerkung:</b> | Starke Schäden, sandet durch Bindemittelverlust, teilweise stark abgewittert, biogener Bewuchs, unsachgemäße Putzausbesserungen teilweise mit zementhaltigen Putzen, Hohlstellenbildung besonders zwischen Unter- und Oberputz, Rissbildung, gesamte Fassade ist mit gelbem Anstrich versehen |

Abb. 249: Gartenhaus Buddh. Haus, Gesamt- und Detailansichten Oberputz, 2011

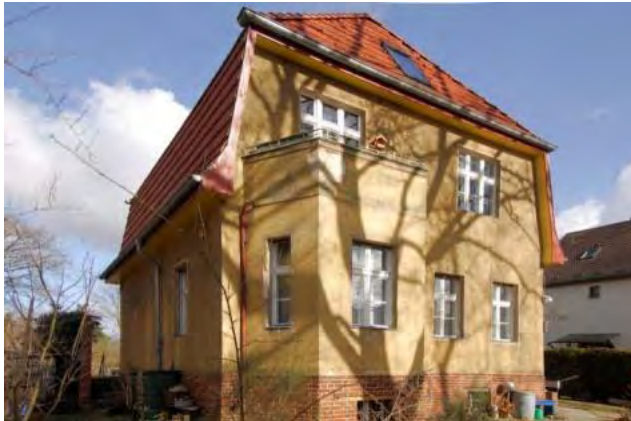
| <b>Bemerkung:</b> | Oberputz besonders an exponierten Seiten abgewittert bis Totalverlust, Rissbildungen, teilweise unsachgemäß mit Zementmörtel geschlossen |

Abb. 254: Wohnhaus Schöneiche, Fassade Straßenansicht und Detail abgewitterte Zone

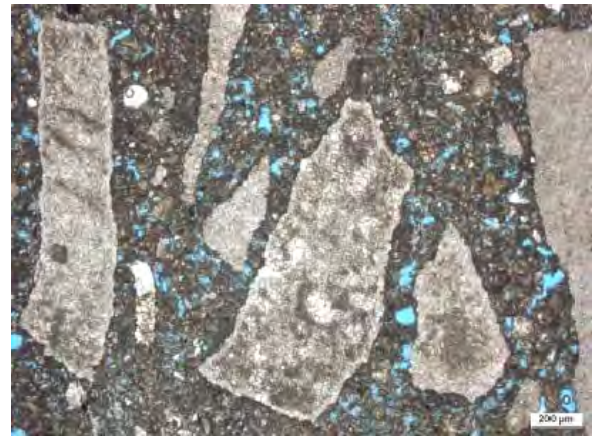
Abb. 307: PMu 14, Gefüge mit Dolomitmörnern. Typisch für den Dolomit-Splitt sind die kantigen Bruchformen. Die bräunlichen Domänen in den Körnern werden durch FeOxid-reiche Tonminerale hervorgerufen. [PolMi-Aufnahme, I Pol.]

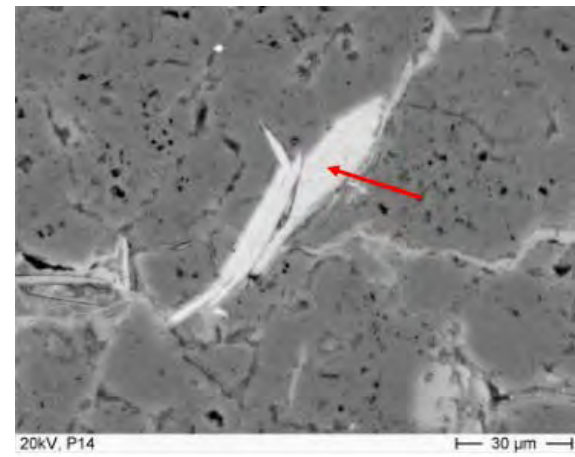
Abb. 321: PMu 14, Dolomitm Korn mit Calcit in Rissen und Kalifeldspat-Korn (helles Korn, unten). Der helle, leistenförmige Einschluss (roter Pfeil) ist ein FE-reiches Tonmineral.

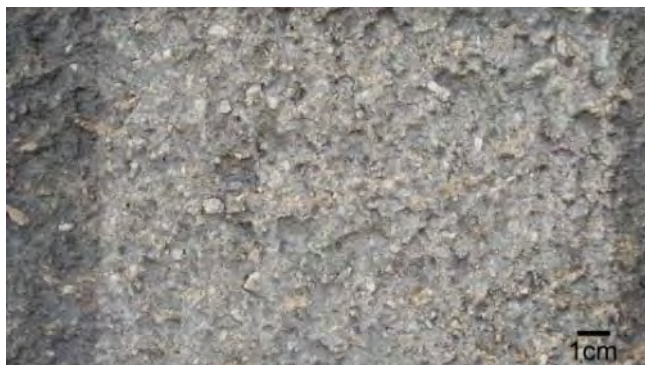
Abb. 367: Lessing-Loge, Kratzputz mit Mikrofeinstrahlgerät gereinigt

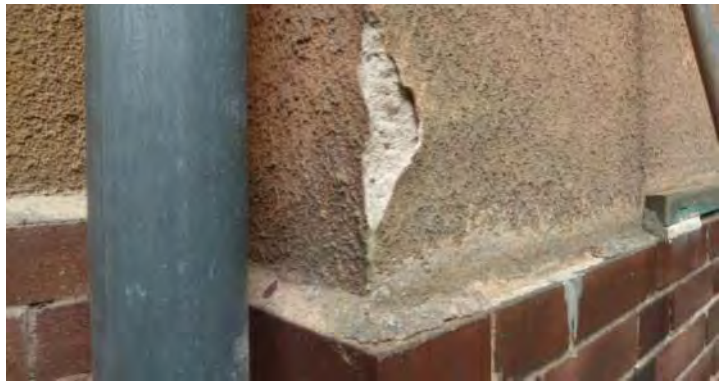
Abb. 398: Putzschäden im Spritzwasserbereich des überstehenden Sockels

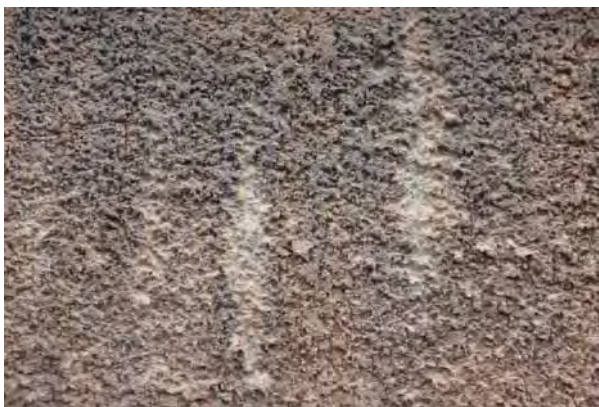
Abb. 399: Schadensbild Gipskrusten mit hellen Läufern

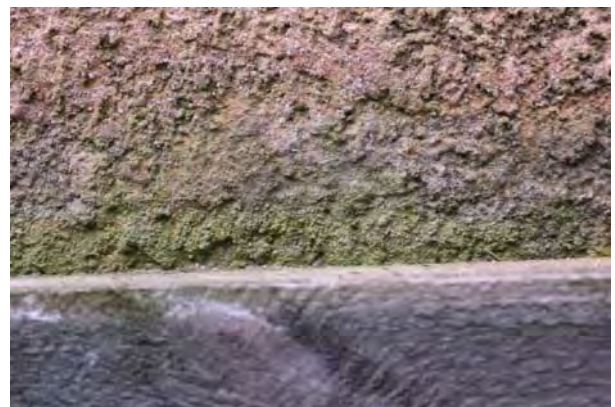
Abb. 400: Schadensbild mikrobieller Befall

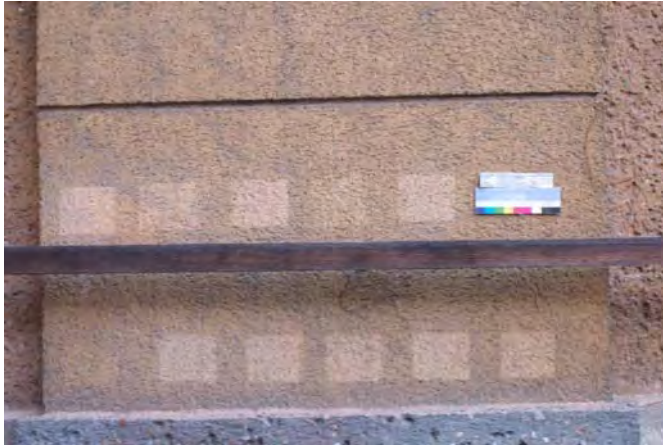
- Feld 1: Steinpudermehl JOS
- Feld 2: Weichstrahlmittel 5
- Feld 3: Glaspudermehl RotoSoft fein
- Feld 4: Nuss A
- Feld 5: Granat Recycling
- Feld 6: Hohlglaskügelchen Nr. 2
- Feld 7: Glasperlen Nr. 6
- Feld 8: Rubin 220
- Feld 9: Glaspudermehl RotoSoft microfein
- Feld 10: Glasbruch Nr. 100
- Feld 11: Strahlgaskorn Nr. 54

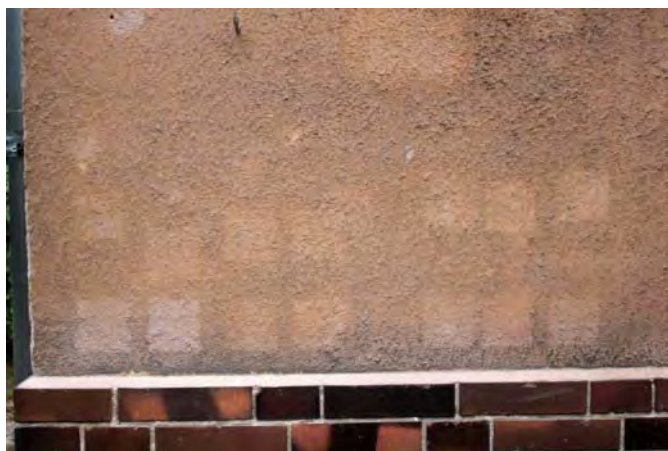
- Feld 1: Glasperlen Nr. 6
- Feld 2: Rubin 220
- Feld 3: Glaspudermehl RotoSoft mikrofein
- Feld 4: Glasbruch Nr. 100
- Feld 5: Strahlgaskorn Nr. 54
- Feld 6: Steinpudermehl JOS
- Feld 7: Glaspudermehl RotoSoft fein
- Feld 8: Granat Recycling

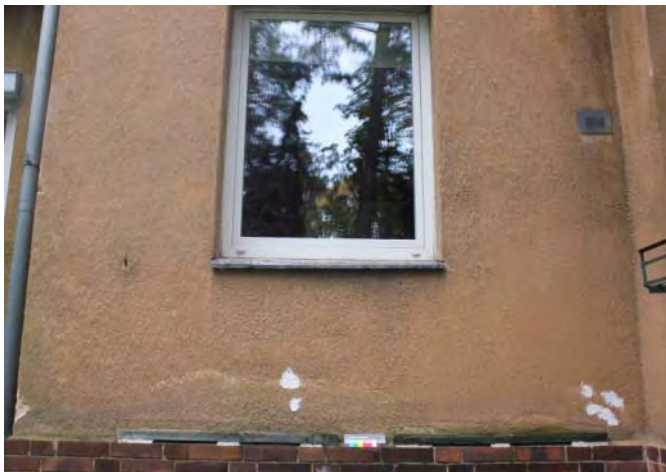
Abb. 408: Reinigungsergebnisse

3bf: Granat Recycling mit Wirbelstrahl-Düse, feucht

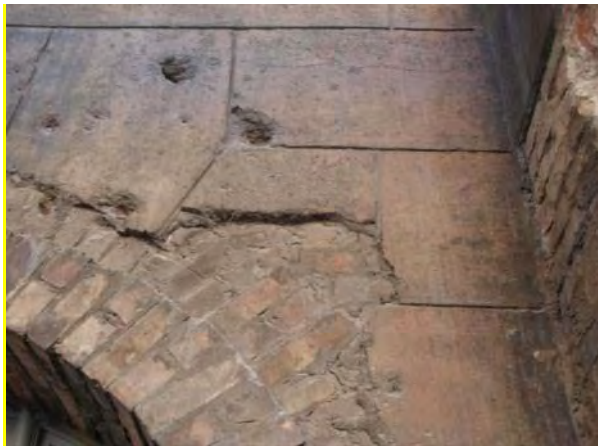
Abb. 492: Steinputz Nordfassade Nordflügel, kriegsbedingte Schäden: Ausbrüche, rötlich-braune Verfärbungen (evtl. durch Brand hervorgerufen)

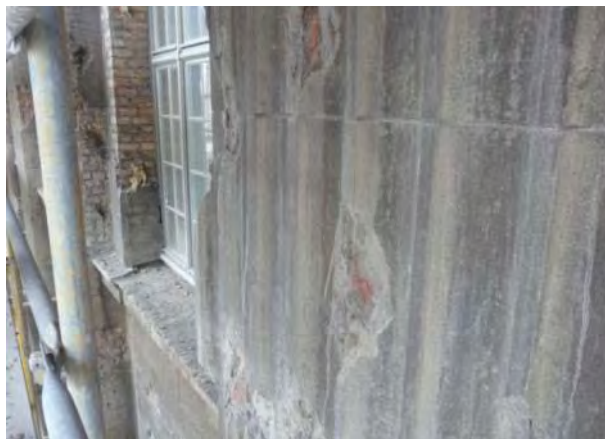
Abb. 493: Steinputz Nordfassade Mittelbau Nord, kriegsbedingte Substanzverluste

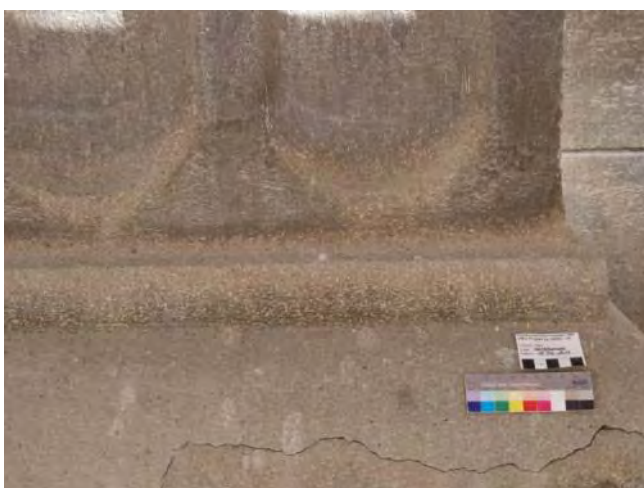
Abb. 497: Steinputz Nordfassade Nordflügel Pilasterreihe, Auswaschungen mit hell hervortretenden Kalksteinzuschlägen, oben Krustenbildung erkennbar. Unten im Bild konstruktionsbedingter Riss mit Hohlage

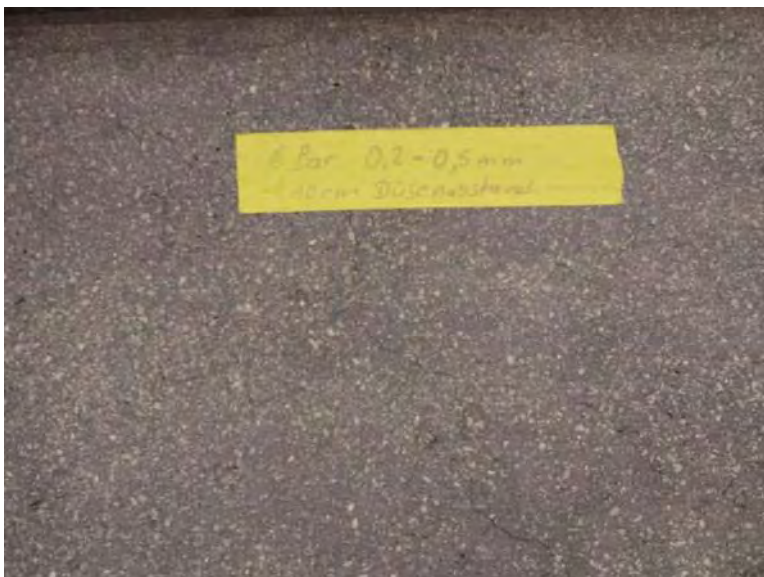
Abb. 506: Musterreinigung im Strahlverfahren mit Aluminiumsilikat 0,2-0,5 mm, 6 bar, 10cm Abstand

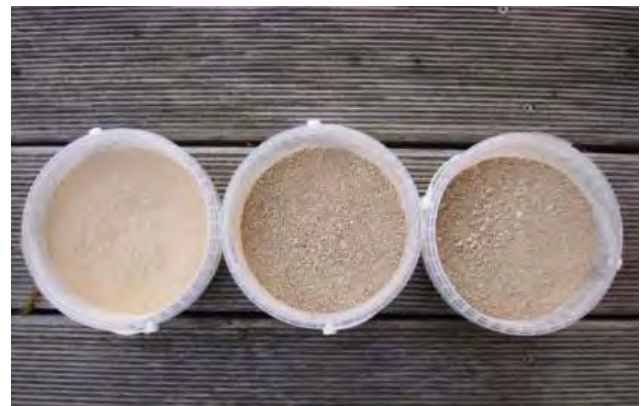
Abb. 523: feinere Dolomitmörnung der „Ostrauer Kalkwerke GmbH“ 0-0,09mm Kalksteinmehl, 0,1-2mm Kalkbrechsand, 0,1-4mm Dolomitgrieß (von rechts nach links).

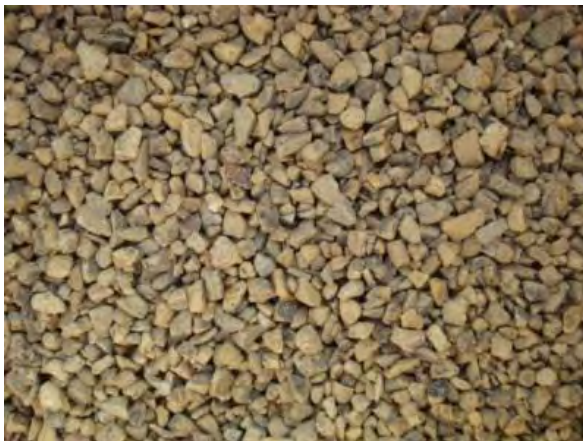
Abb. 524: grobe Dolomitsplittkörnung der „Ostrauer Kalkwerke GmbH“ 2-5mm Dolomitsplitt.
