Tibetisch - Buddhistische Wandmalereien des frühen 15. Jahrhunderts im Nyima Lhakhang in Mulbekh/Ladakh/Indien

Bestands- und Zustandserfassung sowie die Erarbeitung eines Konservierungskonzepts

Bachelorthesis 2017/18 Autor: Björn Bühler

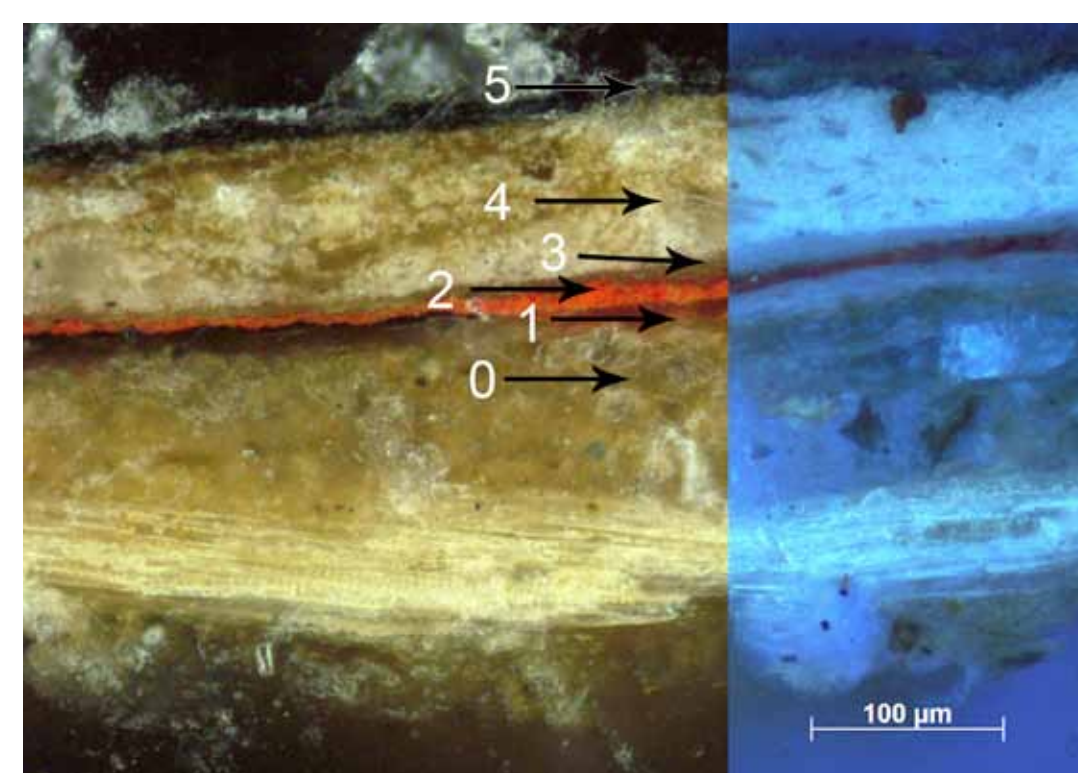
Schicht:	Farbe:	Beschreibung:
0		Malschichtträger/Lehmputz
1	transparent	Grundierung
2	hellorange	Malschicht (Fassung 1)
3	transparent	
4	weiß	Grundierung
5	schwarz/blau	Malschicht (Fassung 2)

Abb. 3: Querschliff im Auflicht (rechts) und UV-Licht (links) der Südwand und Tabelle der Schichtenabfolge

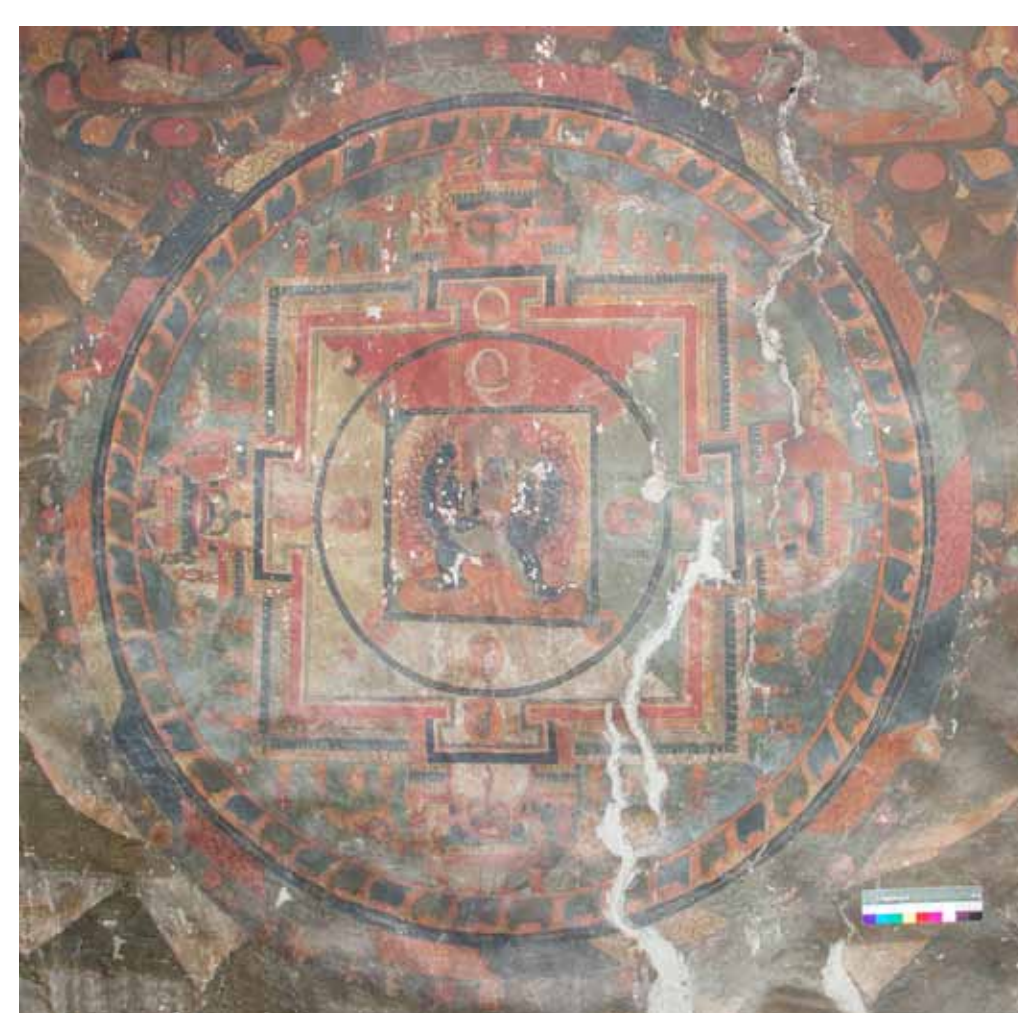
Abb. 6: Übersicht; Mandala Süd

Mandala Süd ist angesichts des jüngeren Alters besser erhalten, die Schadensprozesse sind jedoch aufgrund des Schichtenaufbaus wesentlich intensiver. So gibt es viele Bereiche in denen es zu Enthftung von Malschicht und Untergrund gekommen ist.

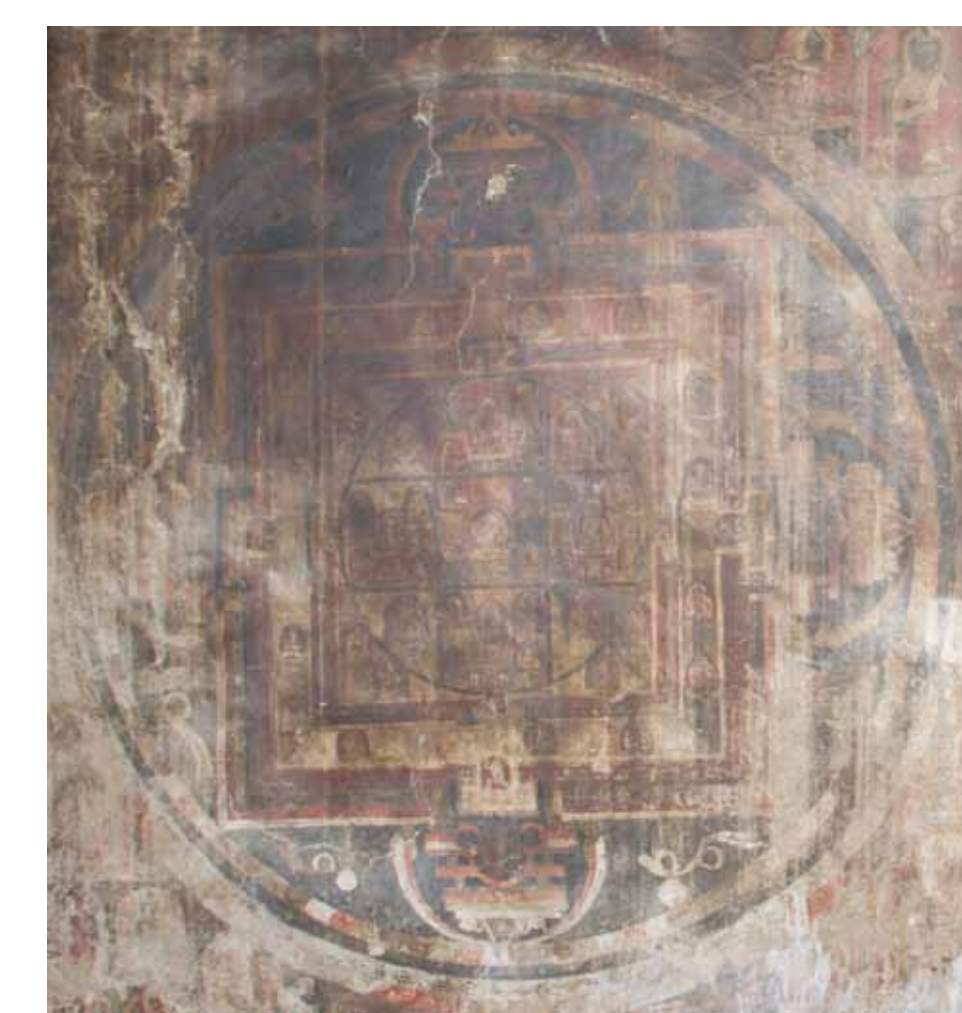
Abb. 8: Übersicht; Mandala Ost

Als Hauptschadensphänomen lassen sich im *Mandala Ost* die Lehmläufer sehen, wodurch es großflächig zum Verlust und Auswaschungen der Malschicht gekommen ist. Im übrigen Bereichen besitzt Putz und Malschicht eine gute Haftung.

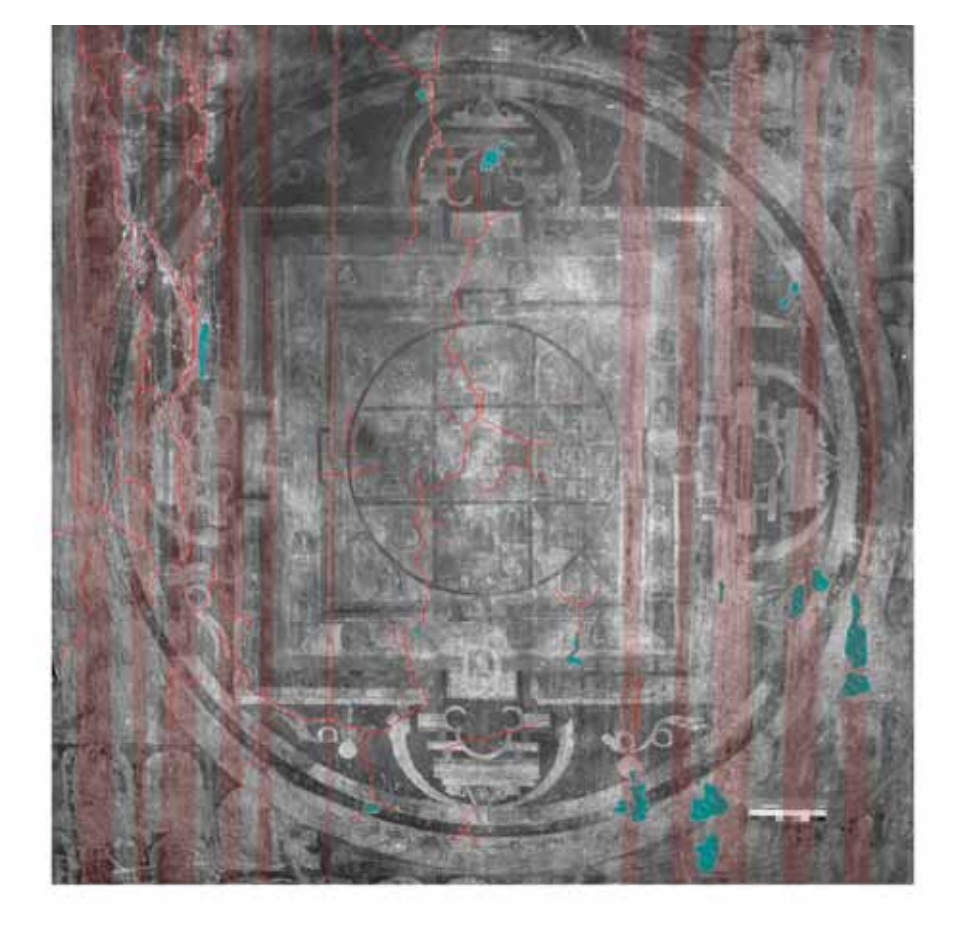
Abb. 9: Kartierung Mandala Ost: Mauerwerk und Putz

Erprobungen vor Ort haben gezeigt, dass mit bereits einfachen Methoden eine Festigung (mit Tylose MH300 2%ig) und Reinigung (mit Pinsel und AkaPad Schwamm) durchgeführt werden kann. Des Weiteren sollten unbedingt die nötigen Arbeiten am Dach durchgeführt, um weiters Eindringen von Wasser zu vermeiden.
