# Darf man die Gruft betreten?

Eine Bestands- und Zustandserfassung des Mausoleums Harteneck auf dem  
Südwestkirchhof Stahnsdorf

Projektarbeit: **Bestands- und Zustandserfassung**

# Mausoleum Harteneck

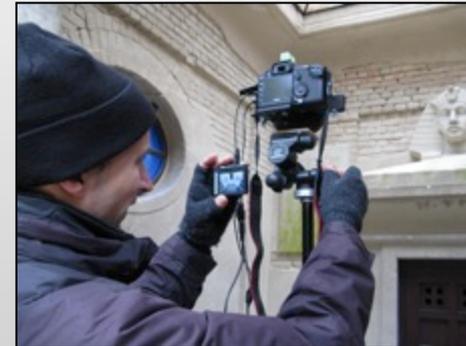
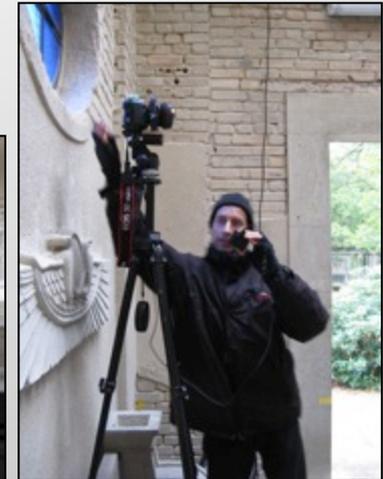
## Wandabwicklungen im Oberbau des Mausoleums Harteneck

Extreme Weitwinkel-Aufnahmen aufgrund geringer Raumgröße als Kartierungsgrundlagen für die Bestands- und Zustandserfassung

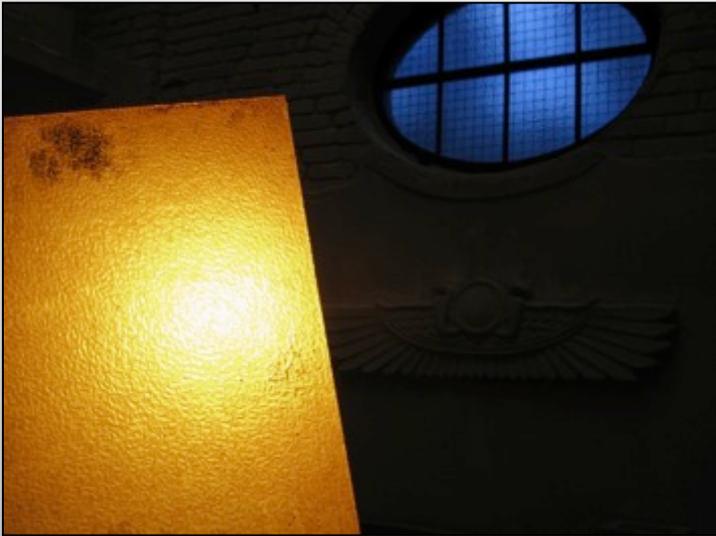
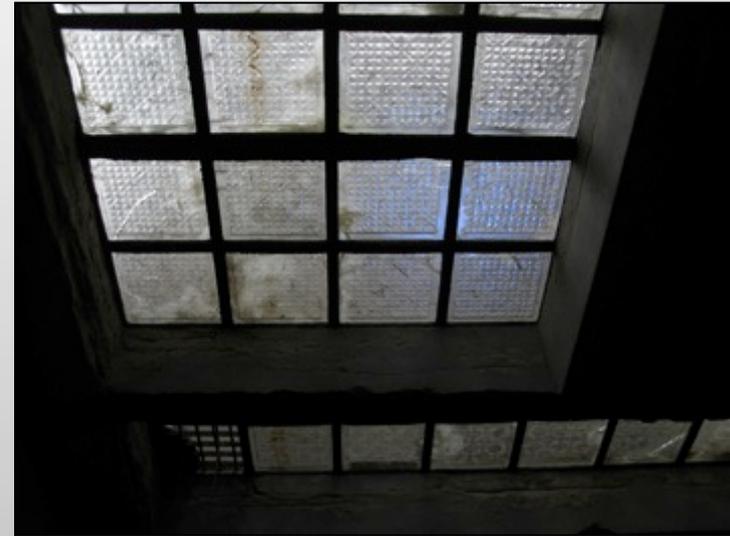
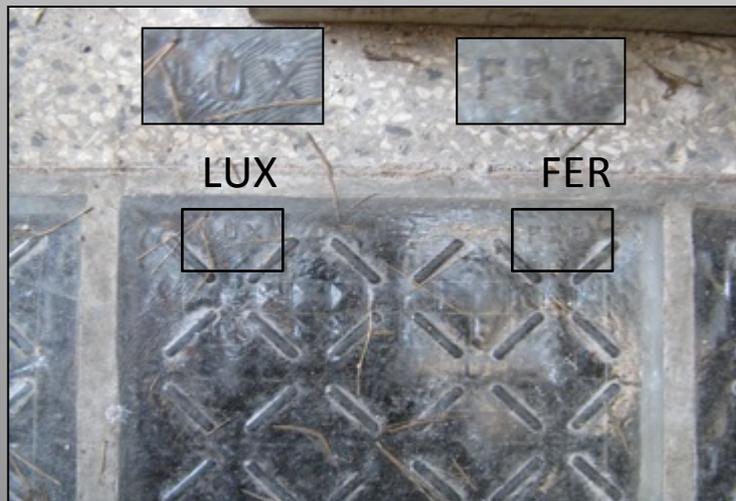
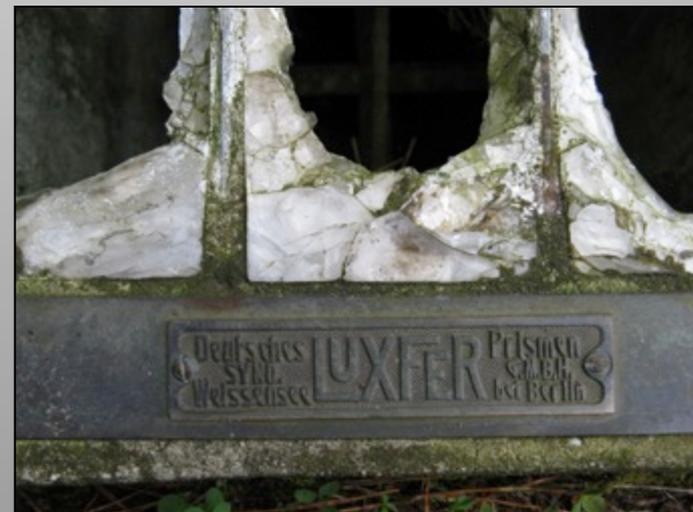
Blaue ovale Scheiben, urspr. gelbes mattiertes Glas an der Decke, Glasprismen als Bodenbelag und gleichzeitig Decke(-nbeleuchtung) der Gruft, gefertigt von der Firma „Luxfer Prismen GmbH“. Berlin Weißensee

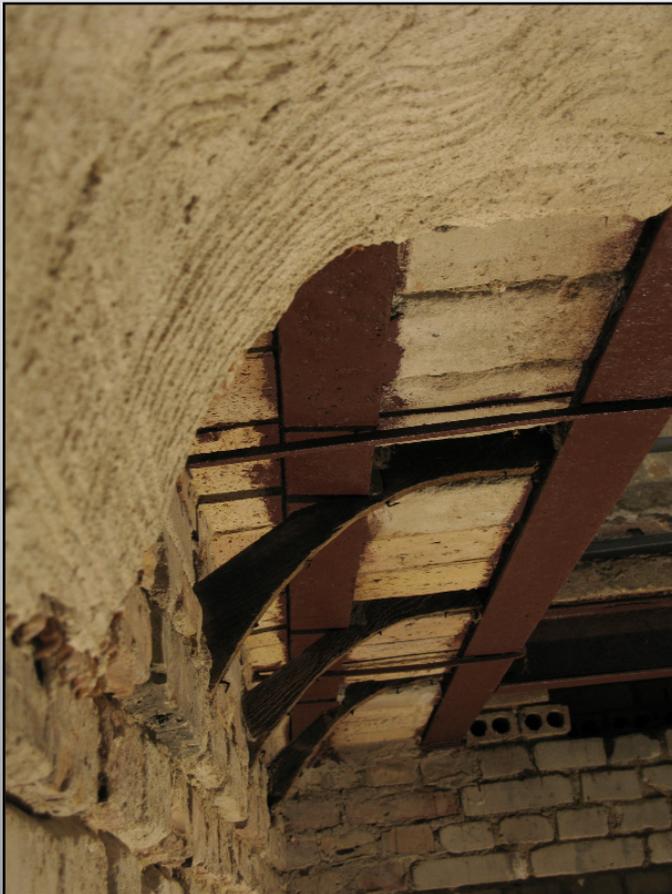
**Voute:**

- zur Hälfte fehlender Putz in der Voute
- Rabitz-Unterkonstruktion im Übergang zur Decke

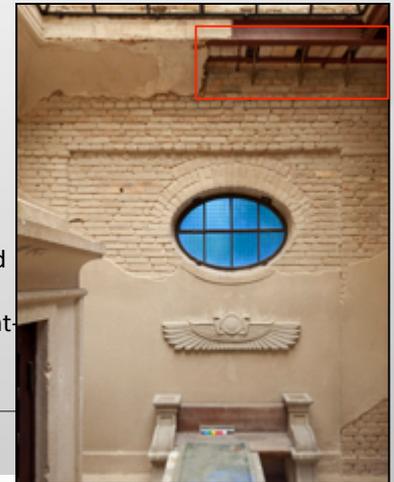
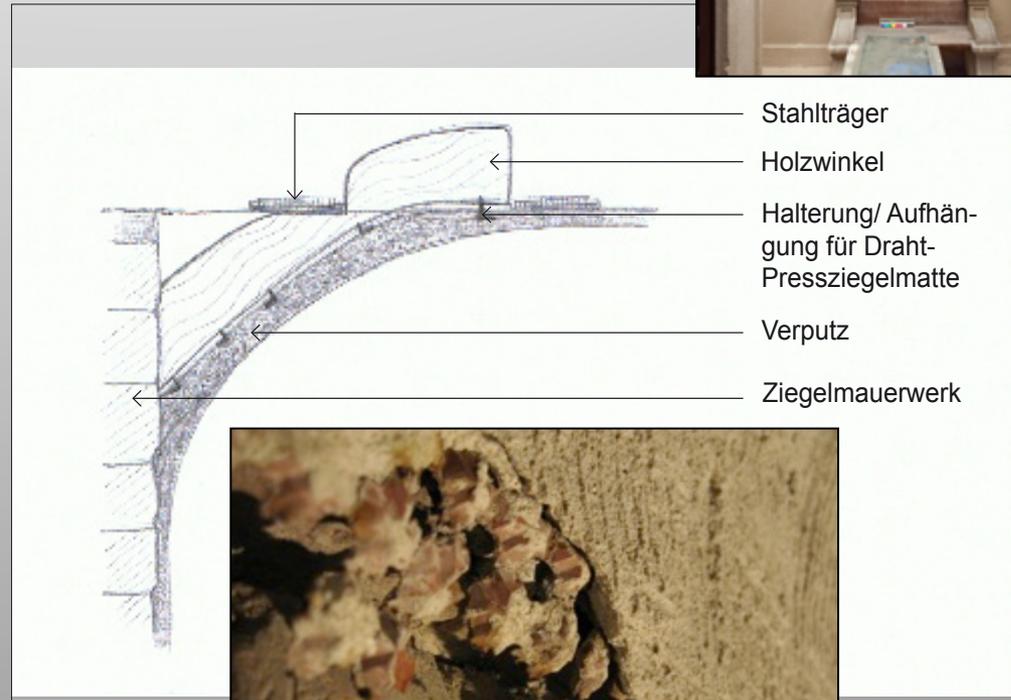
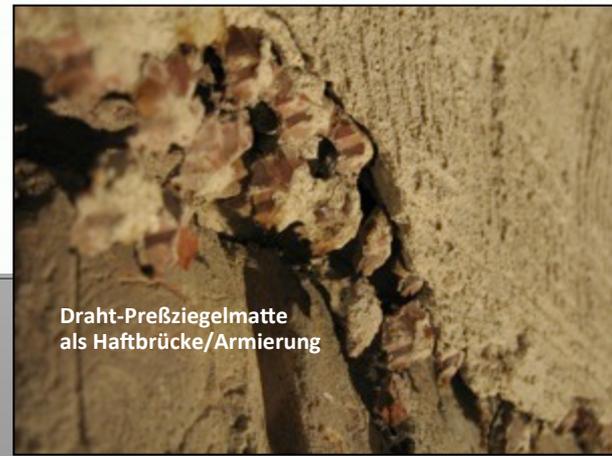
**Skizze der Rabitz-Konstruktion im Übergang zur Decke**

- Holzwinkel sind in der Decke und im Mauerwerk der Wand eingelassen
- daran befinden sich Halterungen zur Aufhängung der Draht-Pressziegelplatten
- diese dienen als Haftbrücke für den Putzauftrag

**Draht-Preßziegelplatte  
als Haftbrücke/Armierung**

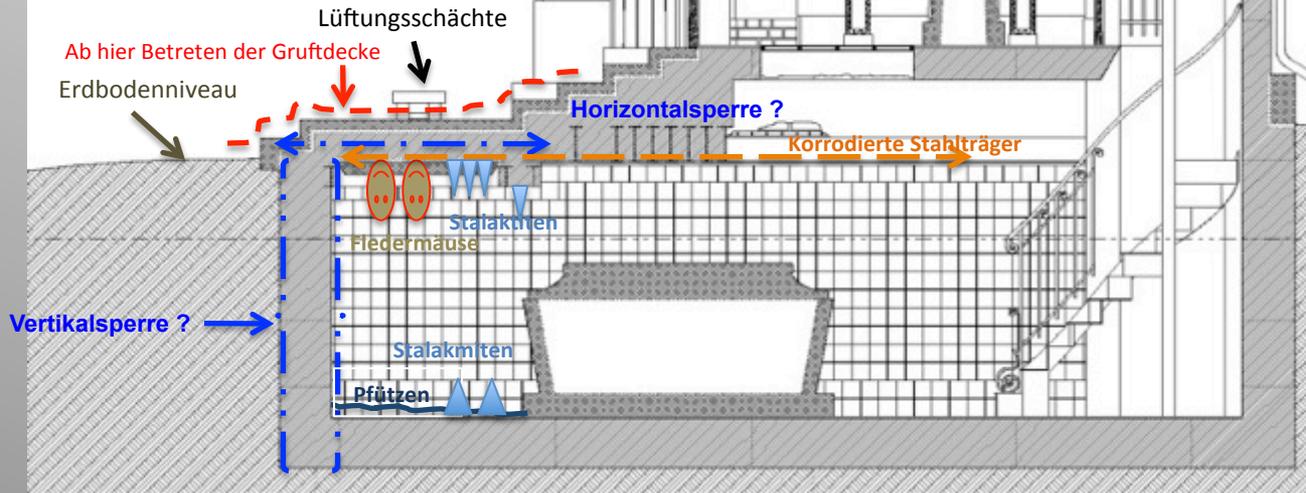
## Statische und Feuchte- Probleme in der Gruft !!!

- Betreten der Gruftdecke, dadurch starke mechanische Belastung

- Lüftungsschächte, verm. undicht und ohne Gitter

- verm. dadurch Einquartierung von Fledermäusen in der Gruft

Starker Wassereintrag von oben die Folge:

- Bildung von Stalagmiten an der Decke
- Stalagmiten am Boden
- stehendes Gewässer am Boden !

- Korrodierte Stahlträgerkonstruktion

- Undichtigkeit von Horizontal- und Vertikalsperre???

**Folgen des hohen Feuchteintrags:**

- Fortschreitende Korrosion der Stahlträger
- Mikrobiologie
- Salzkristallisation
- Schleier- und Krustenbildung
- Putzablösung
- Malschichtverlust

- Außen:** ■ Aufgrund des starken Wassereintrages im Grufraum sollte eine Abdichtung der Treppenanlage erfolgen.
- Innen:** ■ Bei der Bestands- und Zustandserfassung der Studenten des Studiengangs Wandmalerei und Architekturfassung, der FH- Potsdam, wurden zusätzlich zu den aufgeführten Schadensphänomenen partielle Hohlstellen und Haarrisbildungen im Randbereich des vorhandenen Edelputzes sowie Bindemittelverlust des Fugenmörtels vom Mauerwerk festgestellt<sup>13</sup>. Dies deutet darauf hin, dass die noch vorhandene Substanz an den Wandflächen gefährdet ist und ein baldiger Handlungsbedarf besteht.
- Gruft:** ■ Massiver Wassereintrag aufgrund schadhafter Fugen, Korrosion der Stahlträger und starker Substanzverlust des Putzes erfordern einen dringenden Handlungsbedarf.
- Gesamt:** ■

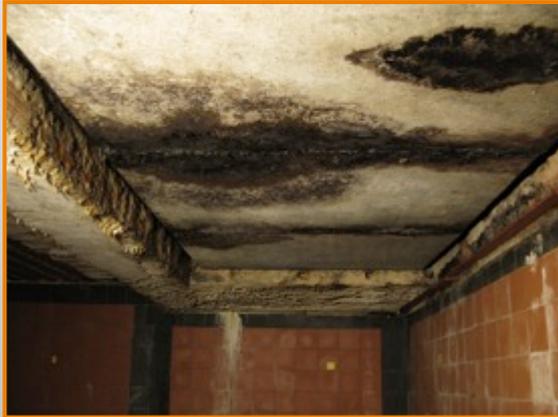
- Starker Wassereintrag durch die Decke
- korrodierte Stahlträger und starker Befall von Mikrobiologie
- Aufwachsen von Kalkkrusten (Stalagtiten) an der Decke
- Kalkschleier bis -krusten auf der Fliesenoberfläche
- Absprengen von Fugen und angrenzenden Keramikflächen

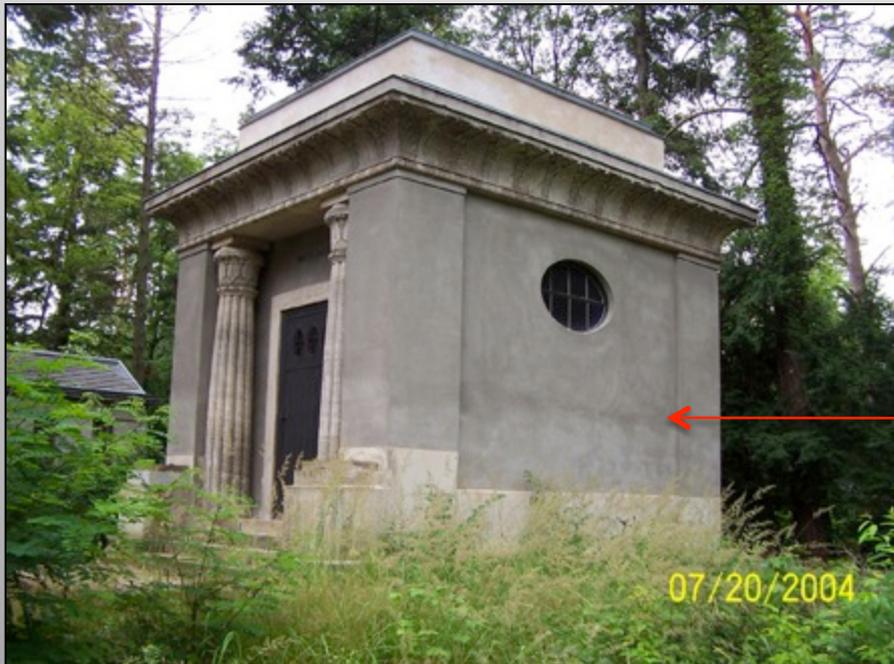
Zustand **2004** nach der Sanierung und Neuverputzung der Außenfassade durch die Firma Gottschalk Baudenkmalpflege GmbH

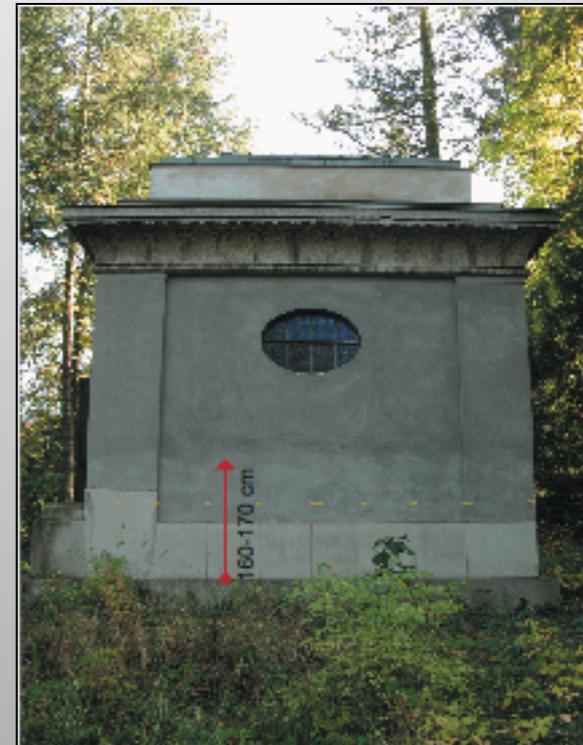
Zustand **2009**

Der äußerlich ablesbare Horizont bestand offensichtlich bereits kurz nach Fertigstellung

**Es handelt sich folglich nicht um einen Feuchtehorizont, sondern vermutlich um ein materialtechnisches Phänomen während des Auftrages!**

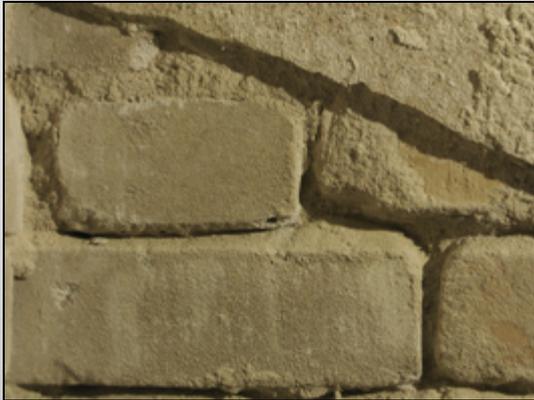
**Verlust / Totalverlust**

Verlust der gesamten Oberfläche

Lokalisierung: hauptsächlich in den oberen Wandflächen  
und im Sockelbereich

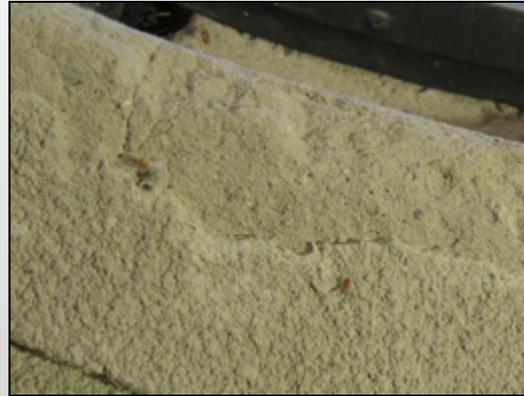
**Teilverlust, oberflächl. Verlust**

Verlust der obersten Schichten (Kratzputz- bzw.  
Feinputzschicht)

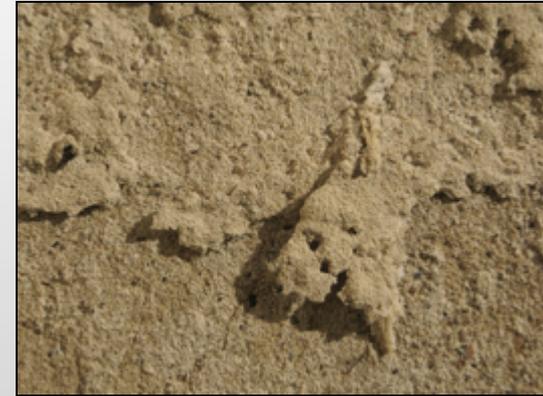
**Verlust der Adhäsionskräfte**

obere Putzschichten lösen sich vom Unterputz,  
Abschollen  
hauptsächlich in den Voutenbereichen

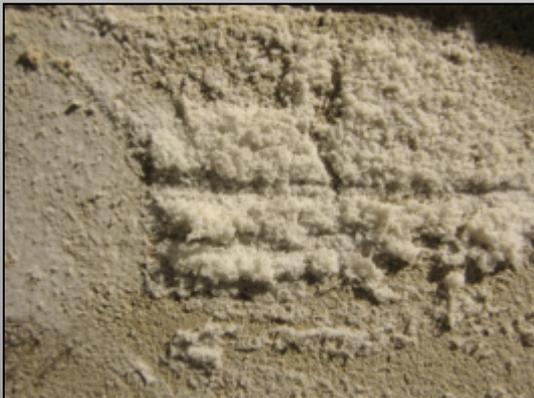
**Salzausblühungen**

in kleinen Bereichen in der Sockelzone (auf  
Putzflächen und Ziegeln) der Nord- und  
Westwand

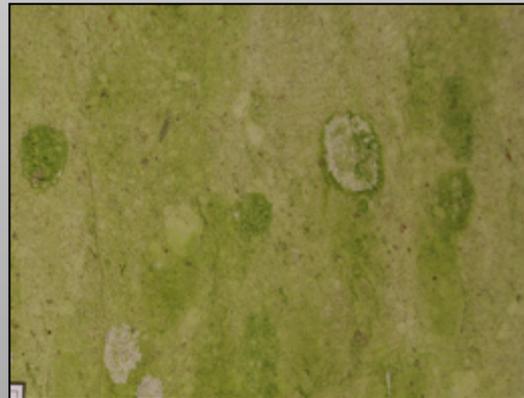
**mikrobieller Befall**

großflächig zu finden an beiden  
Inschritftafeln  
sowie auf der Treppenhausbedachung

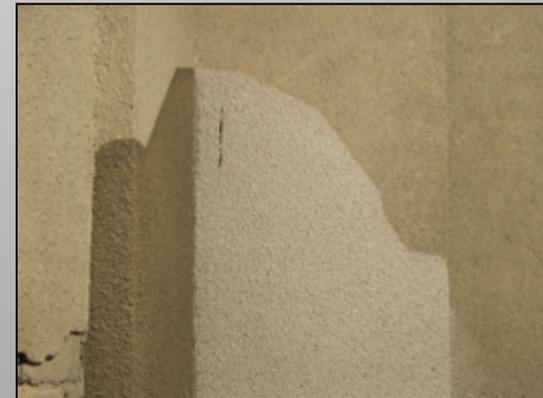
**Ergänzung**

Im Zuge geplanter Sanierungsmaßnahmen  
durchgeführte Putz- bzw. Farbmusterflächen  
Dieses Putzmuster befindet sich im  
Unteren Eckbereich der Nord- und Ostwand und  
bildet eher eine **ästhetische Beeinträchtigung**

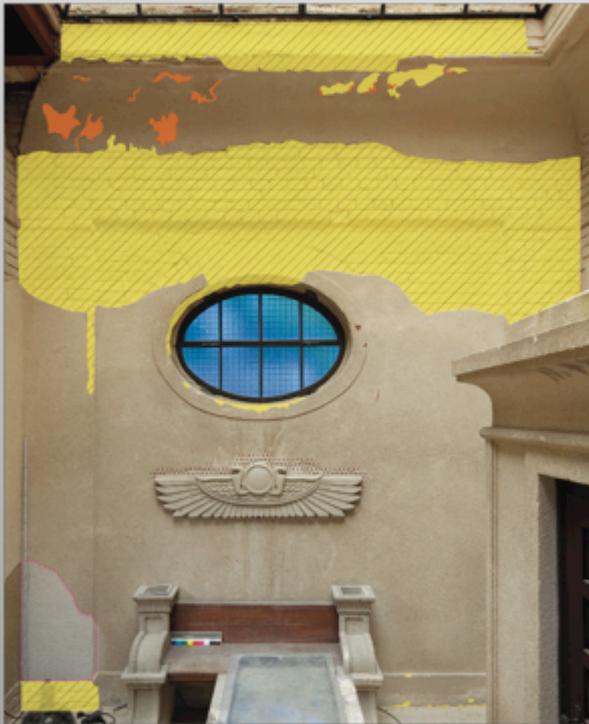
7.2. Schadenskartierung Orientierung: Ostwand S.89

- Teilverlust, oberflächl. Verlust
- mech. Beschädigung (Kratzer)
- Verlust der Adhäsionskräfte (abschollen)
- Verlust / Totalverlust
- Ergänzung (Probefläche)
- Riss
- Hohlstelle

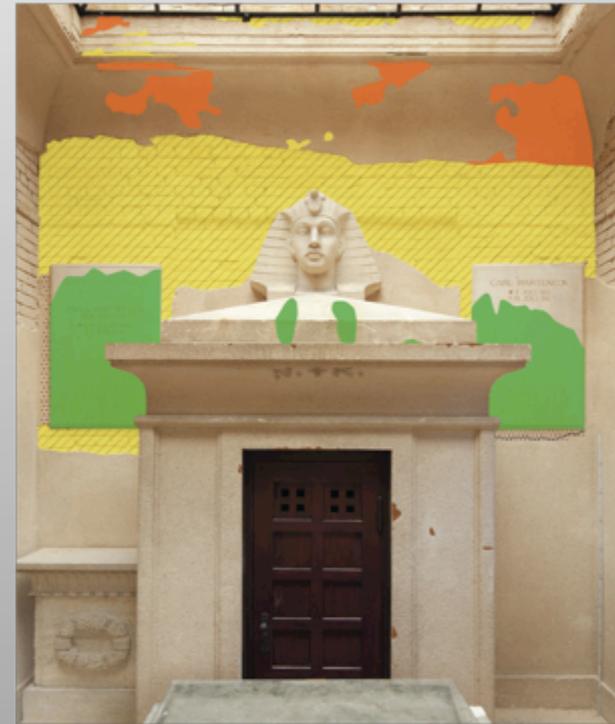
7.2. Schadenskartierung Orientierung: Südwand S.90

- Teilverlust, oberflächl. Verlust
- mikrobieller Befall
- Verlust der Adhäsionskräfte (abschollen)
- Verlust / Totalverlust
- mech. Beschädigung (Kratzer)
- Riss
- Hohlstelle

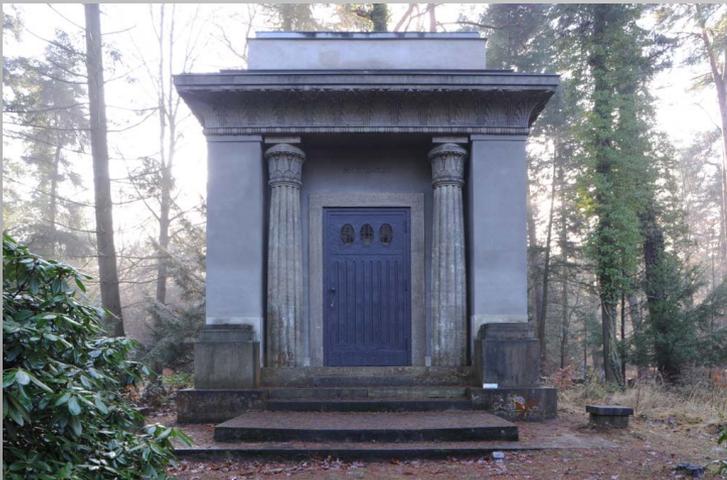
Abb. 1: Ansicht des Mausoleums

- **Maße:** H 7,50m/ B 4,80m/ T 5,50m
- **Nutzungsfläche:** 80m<sup>2</sup> (mit Grünfläche: 140m<sup>2</sup>)
- **Stil:** ägyptischer Stil<sup>1</sup>
- **Material:** Naturstein; Muschelkalkstein, verputztes Mauerwerk
- **Kurzbeschreibung:** Muschelkalksteinkapelle in Form eines Antentempels<sup>2</sup> mit Papyrusbündelsäulen und weiteren ägyptischen Stilelementen
- **Gruft:** vorhanden, mit Sarkophag , ohne Gebeine
- **Bewertung:**
  - o Zustand: ■ Substanz gefährdend, dringender Handlungsbedarf
  - o Kunsthistorisch: \*\*\* Herausragend
  - o Historisch: \*\*\* International bekannt
- **Patenschaft:** Nicht vergeben

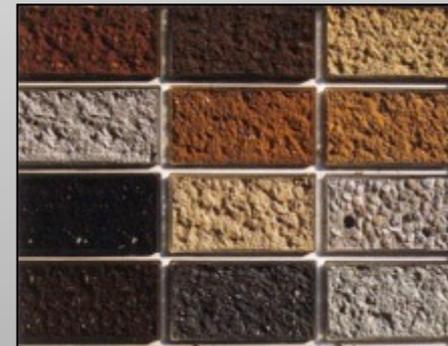
- Körnung ist nicht in der Bindemittelmatrix eingebettet – unterschiedlichste Korngrößen u. Arten sowie Farbtöne werden an der Oberfläche präsentiert
- schöne Effekte durch farbige Körnungen o. Glimmer
- Kratzen/Stocken mit Nagel-/ Stock-/ Kratzbrett

Proben farbiger Kratzputze, aus:  
Schönburg, 2005

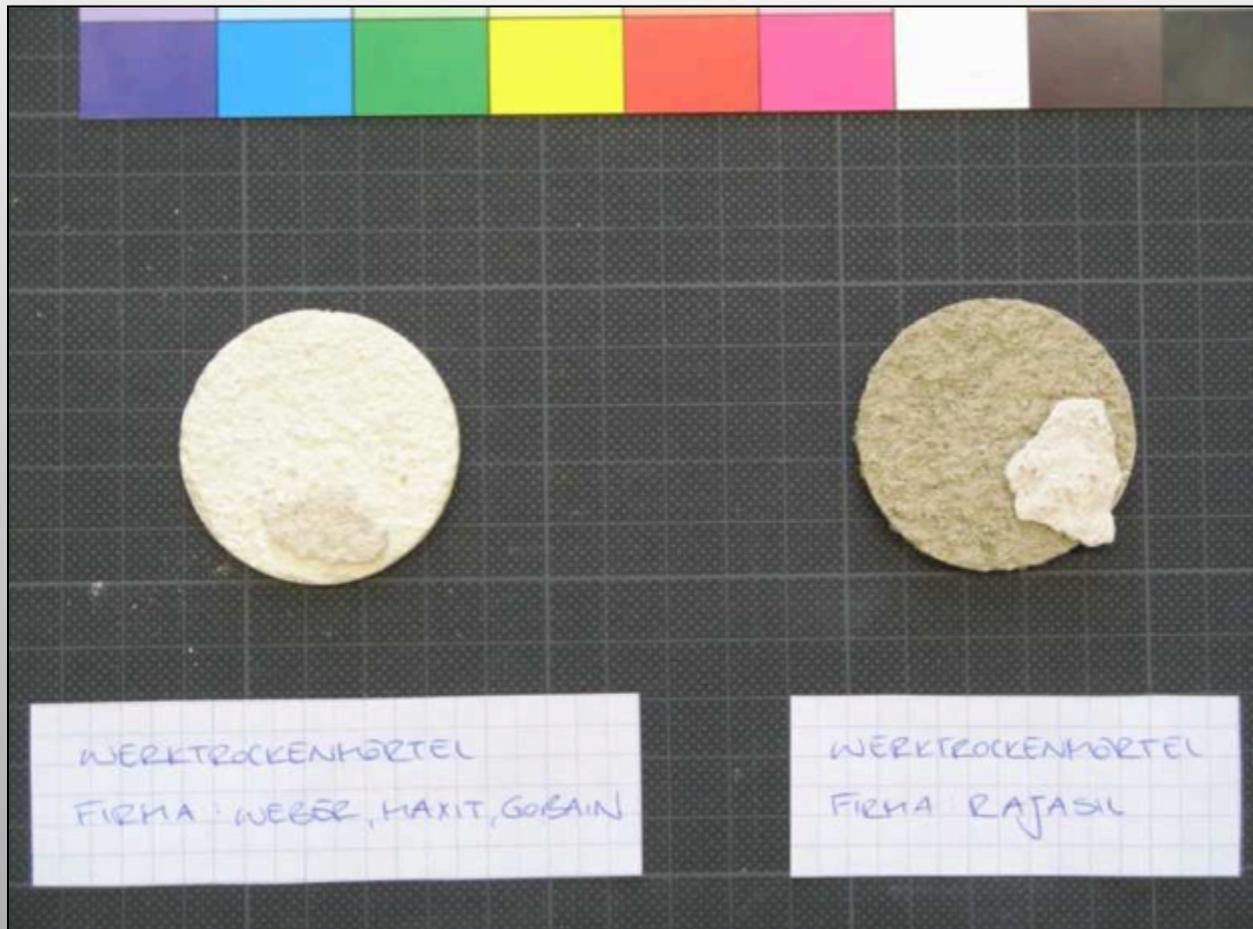
Trockenfertigmörtel von Weber-Maxit (l.) und Rajasil  
(Auf den Probekörpern befindet sich jeweils eine Probe des Original-Oberputzes.)

Die Suche nach einer Firma für die Rekonstruktion des Edelputzes im Mausoleum Harteneck erbrachte unbefriedigende Ergebnisse. Daher wurde sich zur selbstständigen Herstellung eines geeigneten Ergänzungsmörtels entschlossen

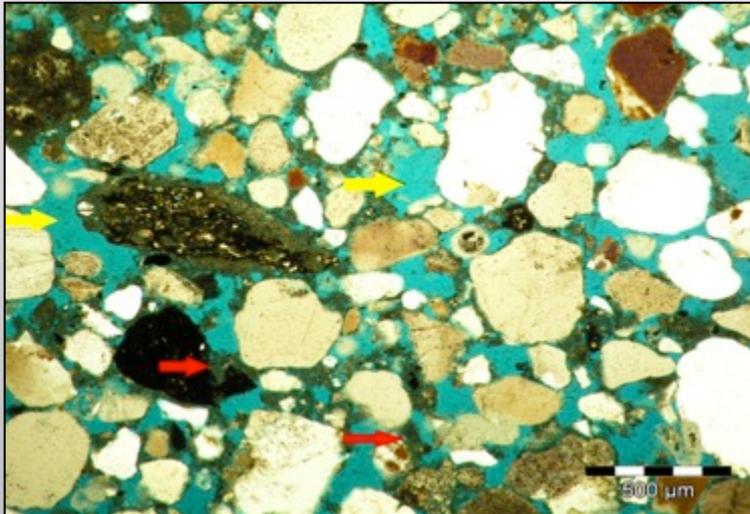
Bindemittel (rote Pfeile) und Hohlräume (gelbe Pfeile)

Die chemische, physikalische (Röntgenfluoreszenz) und optische (Dünnschliff) Untersuchung ergaben, dass im Putz keine Pigmente oder Gesteinsmehle enthalten sind, weshalb seine Farbigkeit vom verwendeten (ungewaschenen) Sand abhängt.

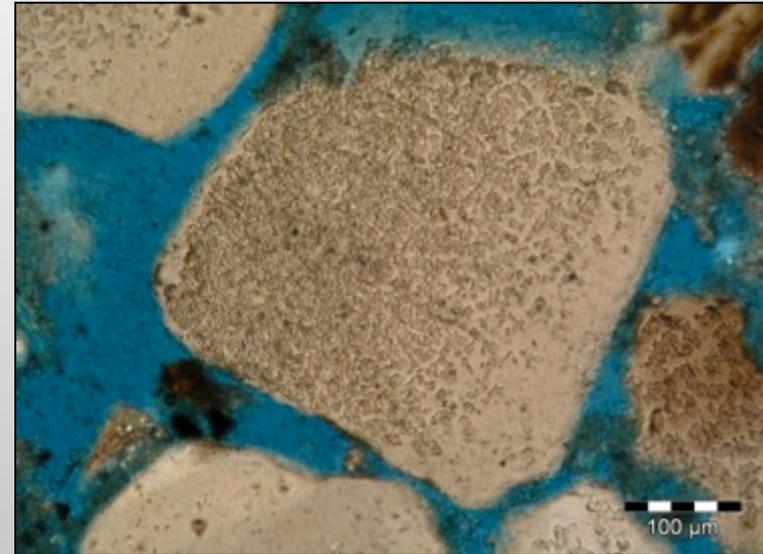
Gerundetes Quarzkorn

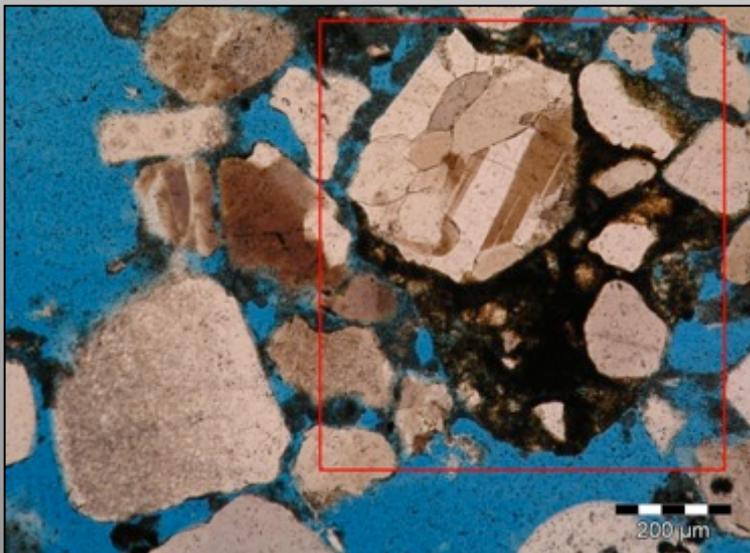
Ziegelbruch

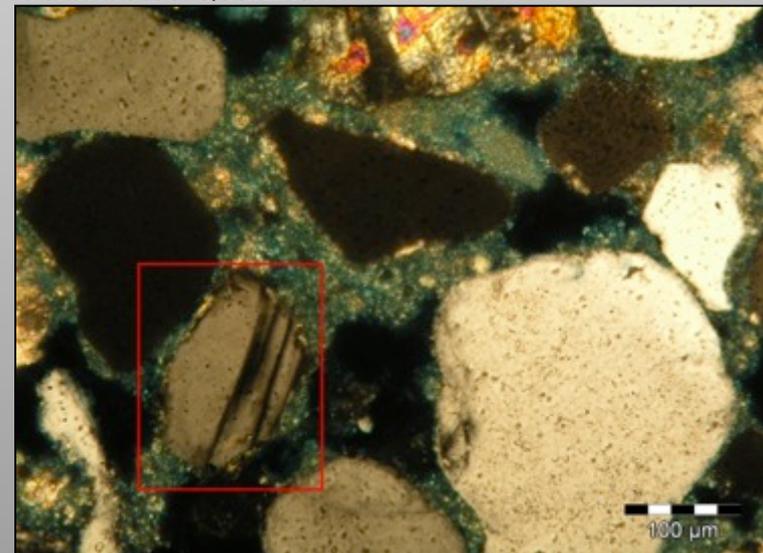
Feldspat

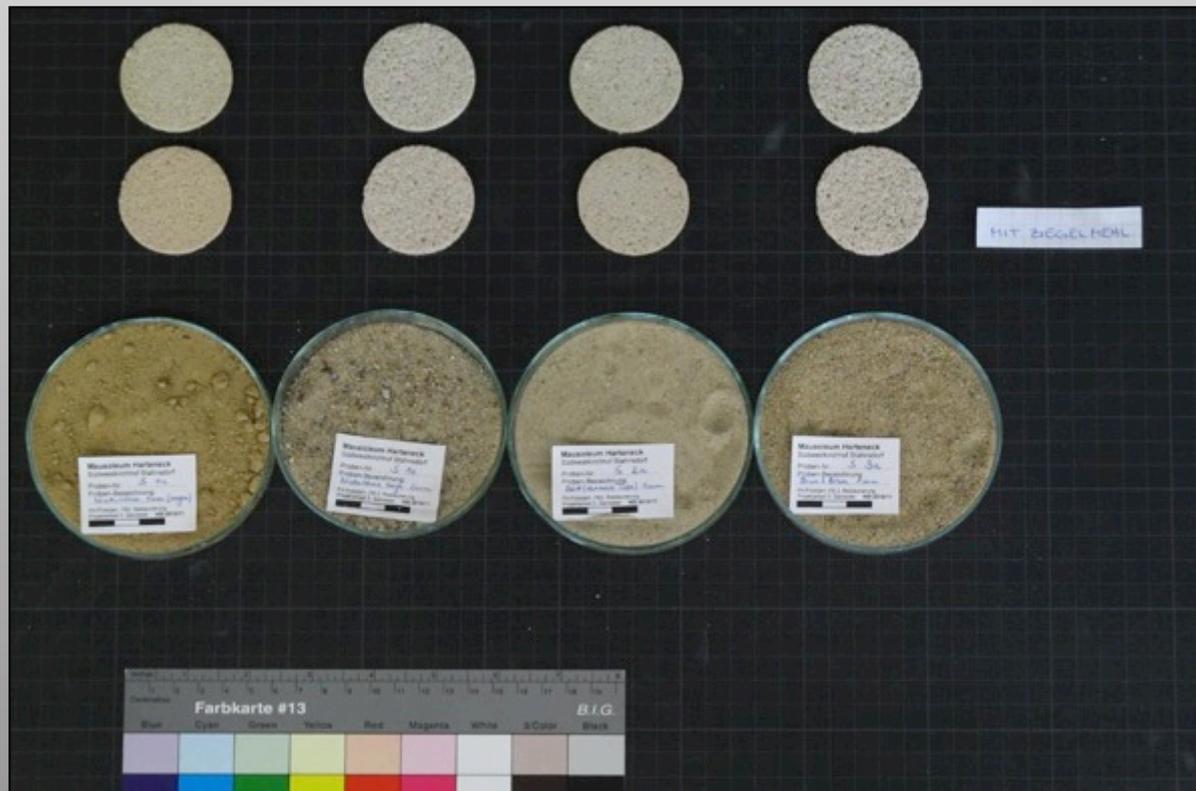
### **Anfertigungen von Probekörpern mit unterschiedlichem Anteil an Marmormehl und drei unterschiedlichen Bindemittelzusammensetzungen (Kalk, 2x Kalk, Kalk+hydraulischer Kalk)**

Es wurden 6 Testreihen angelegt. Als mögliche Bindemittel werden reiner Sumpfkalk und die Zugabe von natürlichem hydraulischen Kalk in Betracht gezogen. Um ein geeignetes Bindemittel zu finden, gestalteten sich die Testreihen folgendermaßen:

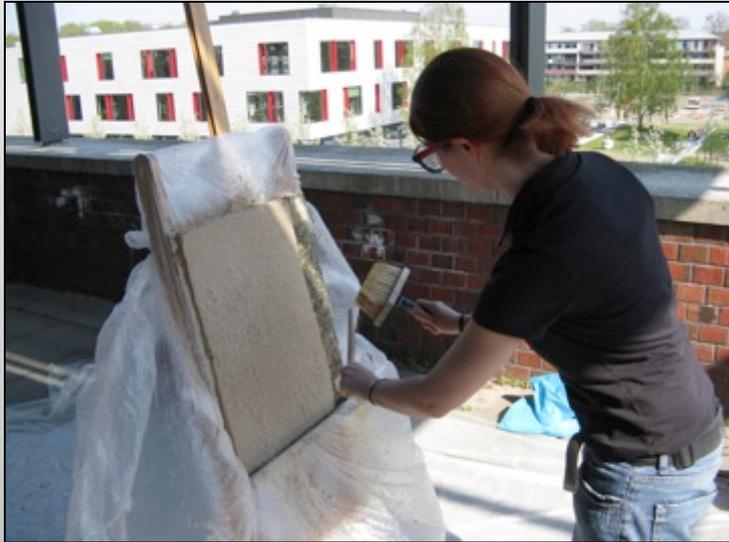
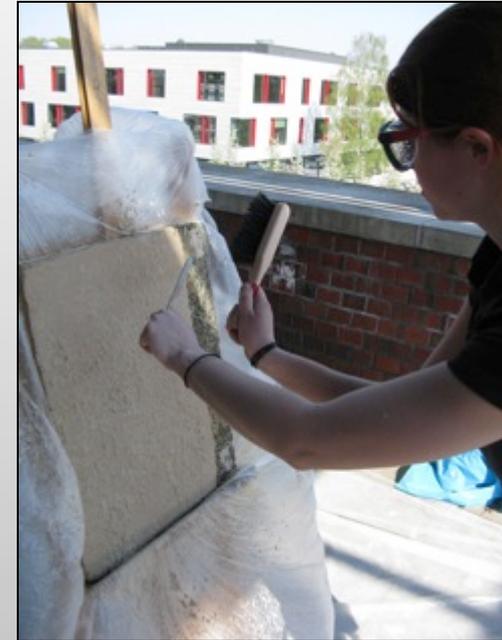
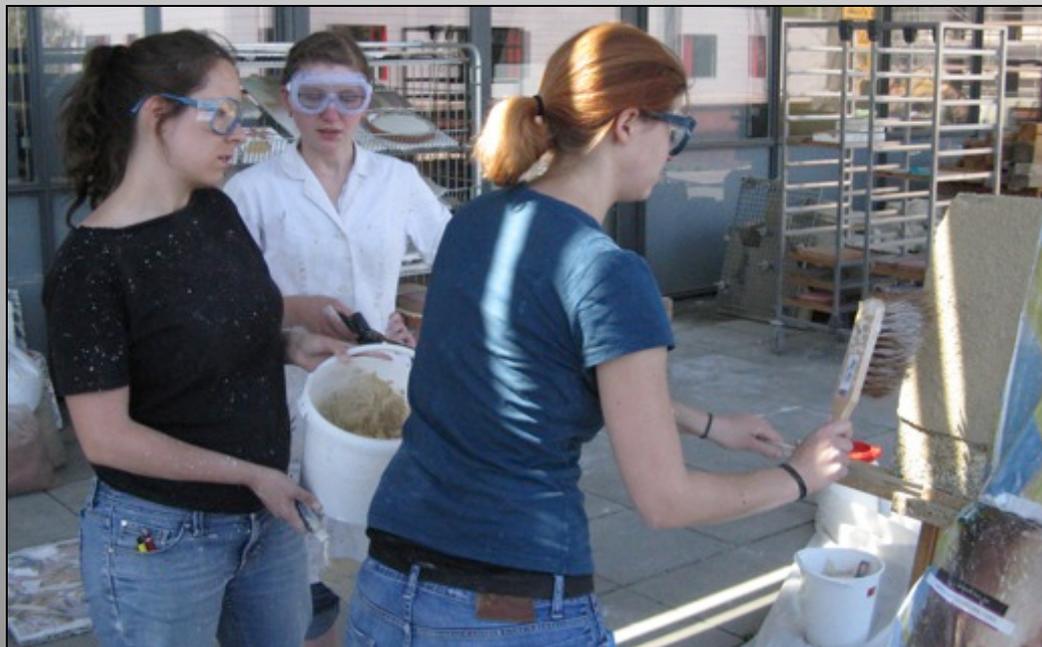
Mehrere Versuche zur  
Nachstellung der Auftragstechnik

Beste Ergebnisse der  
„Besenbewurf“-Technik mithilfe  
eines Reisigbesens!
