Fachhochschule Potsdam - Studiengang Restaurierung

Kons./Rest. von Wandmalerei und hist. Architekturfarbigkeit

Beispiel einer Projektarbeit in der Werkstatt Zeitraum: Oktober 2000 - Juli 2001

Abgenommenes Wandmalereifragment aus der Pfarrkirche St.Emmeran, Mainz datiert Anfang 15. Jh. Kalcseccomalerei, ("stacco a intonaco") abgenommen und Auf Leinwand übertragen, Holzrahmen

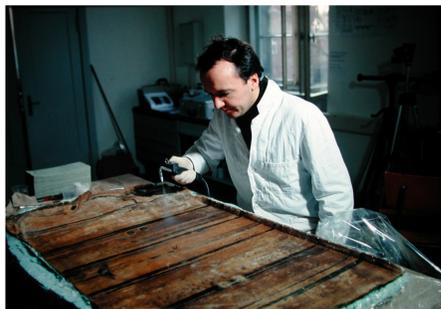
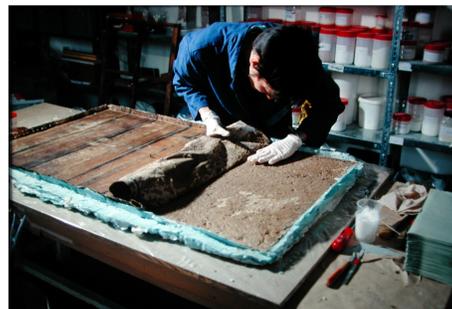
Sicherung und Kaschierung der Malerei mit flüchtigem Bindemittel und PU-Schaum

Nach dem Wenden des Fragmentes

- Anlösen der Leinwand mit Heißdampf
- Abziehen der Leinwand

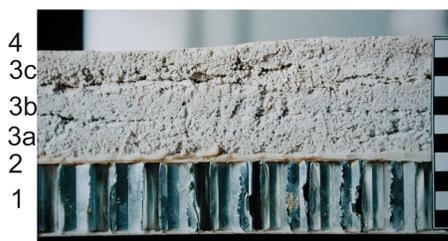
Abb. 5: Schematische Darstellung des neuen Trägersystems
1 = Wabenplatte
2 = Verklebung mit Araldit,
3 = neues Putzbett (3a bzw. 3b Putzlagen, 3c Randkittung),
4 = Kalktünche der Randkittung
5 = Originalsubstanz,
6 = Alurahmen
7 = 8mm-Nieten

Aufbau eines neuen Trägers

- Aufbringen eines Kalkmörtels (1:3) auf die Rückseite des Wandmalereifragmentes
- darauf Verkleben einer verzugsfreien Aerolan-Wabenplatte mit Epoxidharz
